ÚDAJE O VOZIDLE

RZ:	6AD2536	Výrobní číslo (VIN):	SALBA4BN3HCY48990
Značka a název:	Jaguar xf	VIN souhlasí:	Ano
Zdvihový objem:	1999	Prověřit:	Ne
Výkon:	132kW	Datum registrace:	30.03. 2017
Barva:	Černá m.	Karoserie:	Sedan
Druh paliva:	Nafta	STK měsíc:	03
Převodovka:	Automatická	STK rok:	2021
Olej:	Dostatečné množství	Stav tachometru:	47150
Chladící kapalina:	Dostatečné množství	Stav paliva:	Dojezd
Datum vrácení (zabavení) vozu:	04.04. 2019

Číslo protokolu: 6387 - Standardní

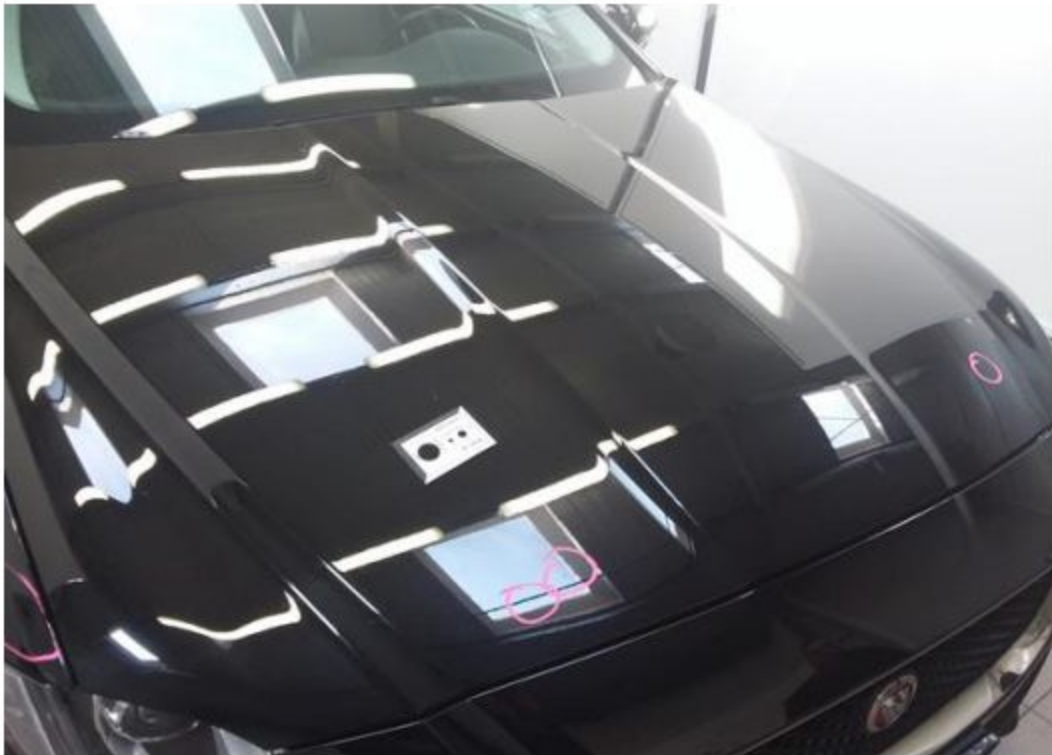
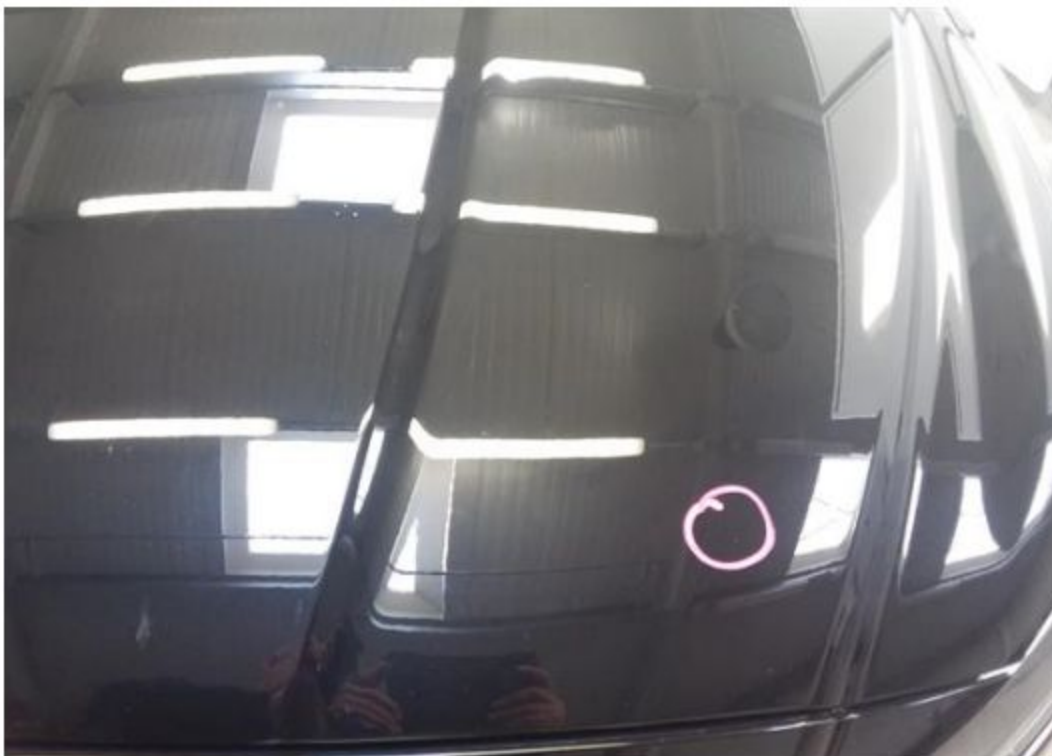
Oblast vozu	Exteriér	Druh poškození	Odření
Část vozu	Karoserie	Způsob opravy	Rozleštění
Prvek vozu	Kapota	Akceptovatelnost	Neakceptovatelné

Viz popis k poškození č. 1

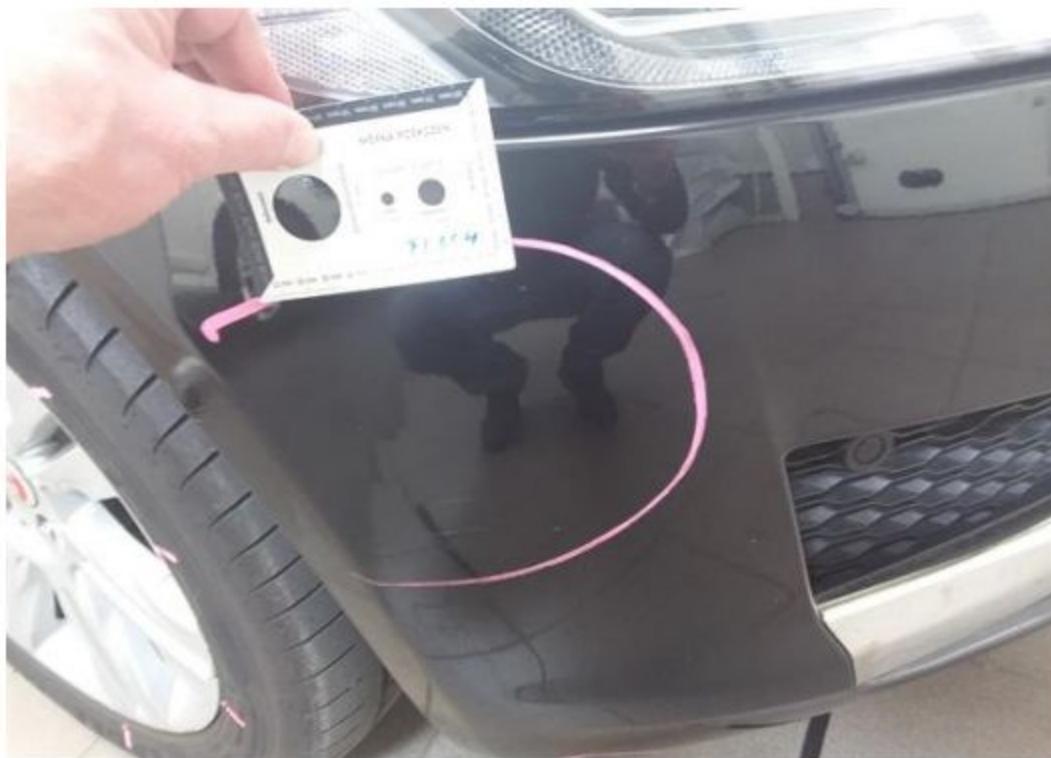
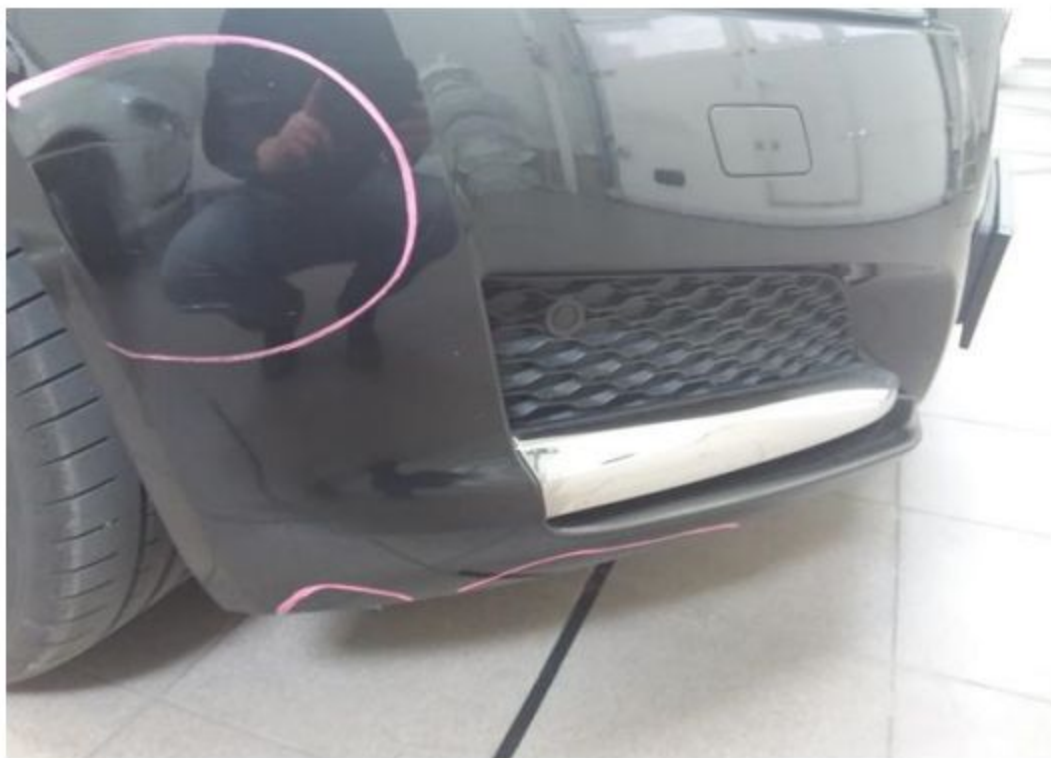
Oblast vozu	Exteriér	Druh poškození	Odření
Část vozu	Karoserie	Způsob opravy	Rozleštění
Prvek vozu	P Nárazník	Akceptovatelnost	Neakceptovatelné

Viz popis k poškození č. 2

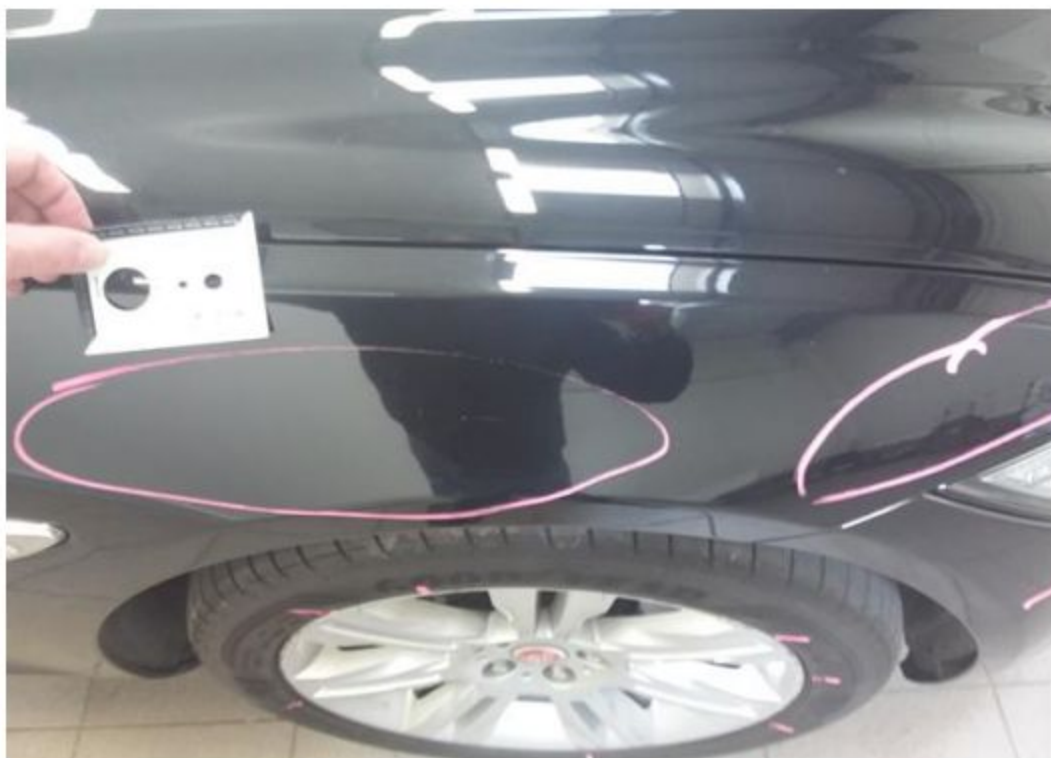
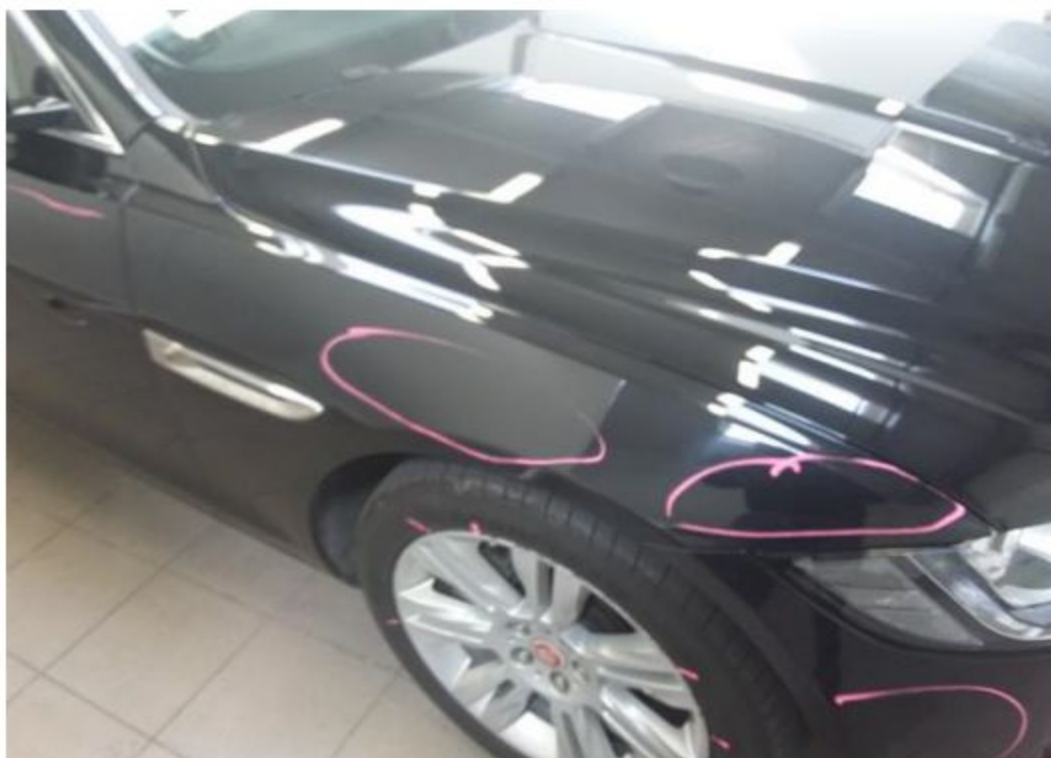
Oblast vozu	Exteriér	Druh poškození	Odření
Část vozu	Karoserie	Způsob opravy	Rozleštění
Prvek vozu	PP Blatník	Akceptovatelnost	Neakceptovatelné

Viz popis k poškození č. 3

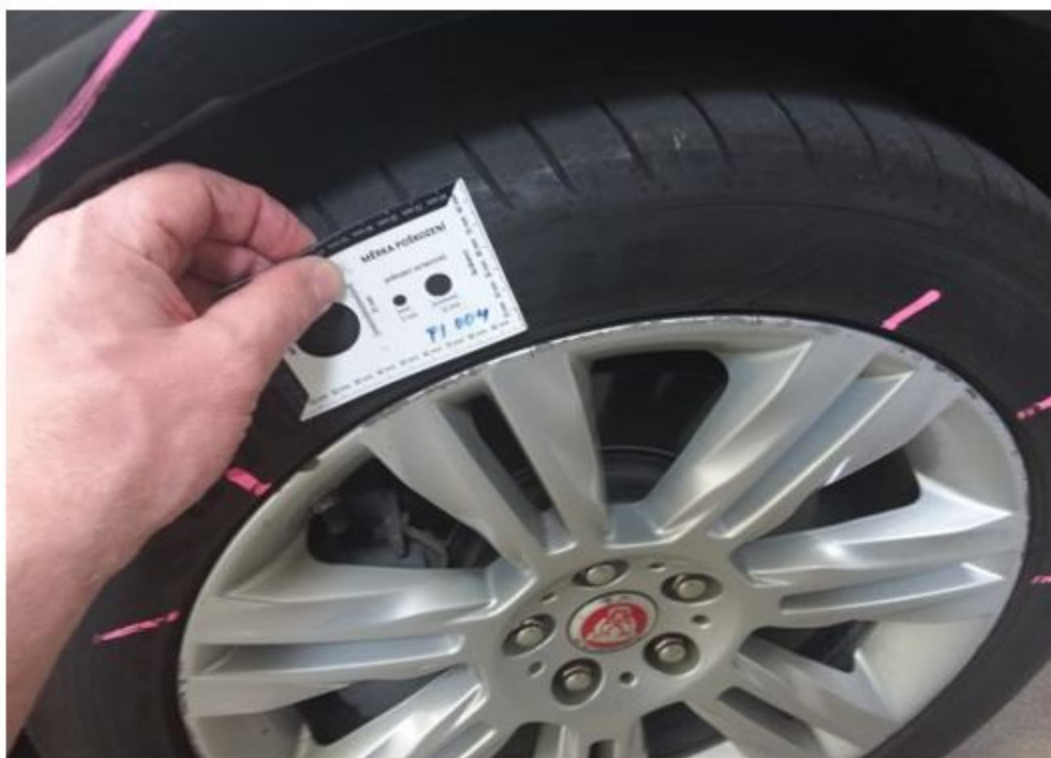
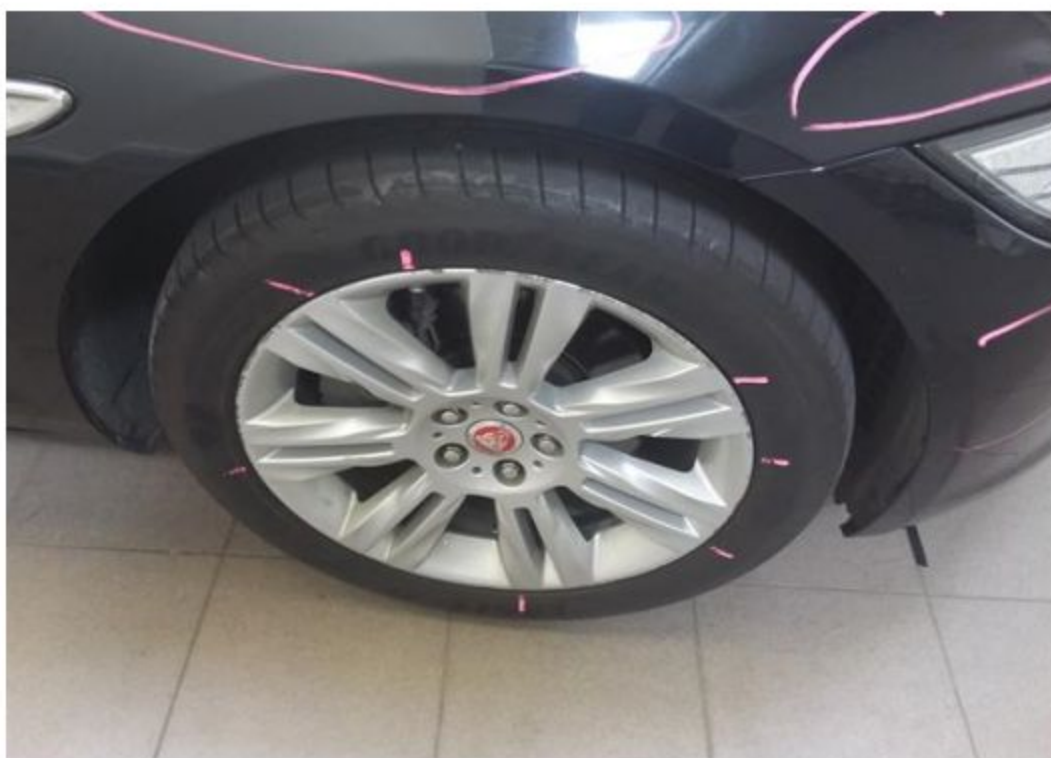
Oblast vozu	Exteriér	Druh poškození	Odření
Část vozu	Kola	Způsob opravy	Oprava
Prvek vozu	PP Disk	Akceptovatelnost	Neakceptovatelné

Viz popis k poškození č. 4

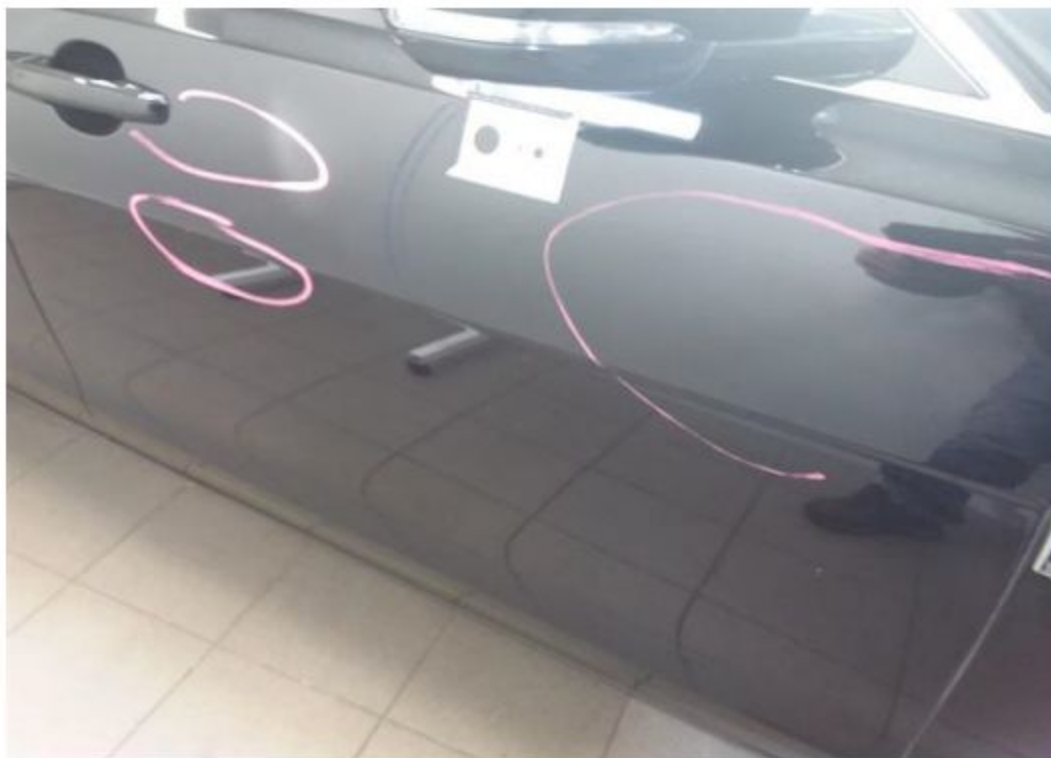
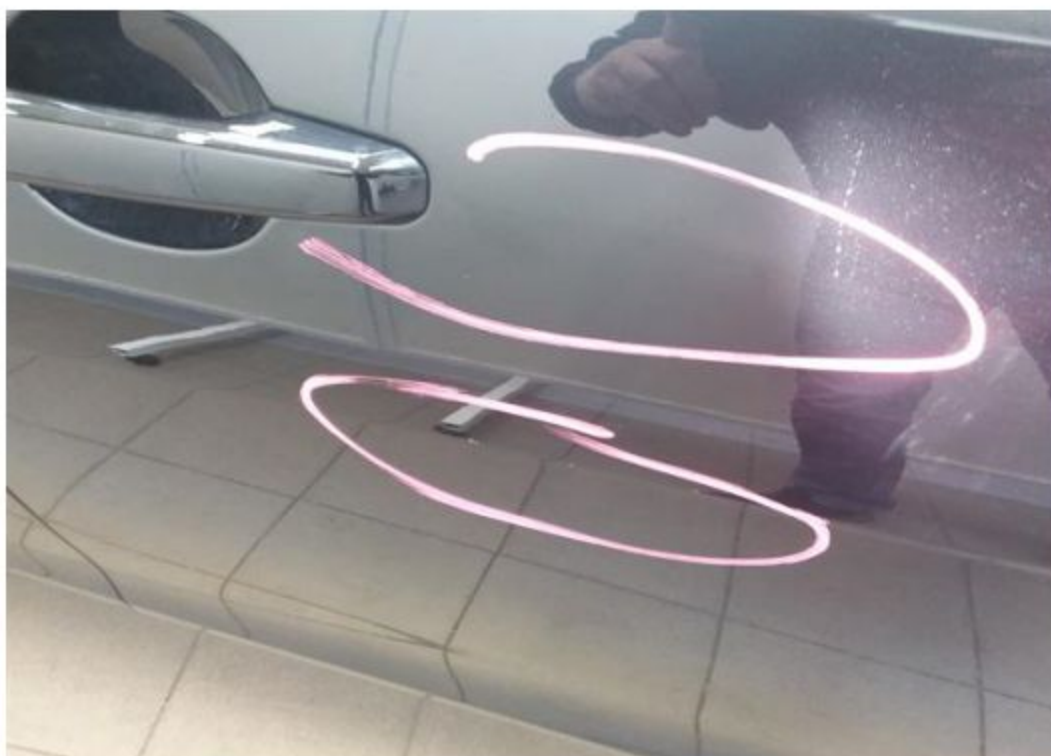
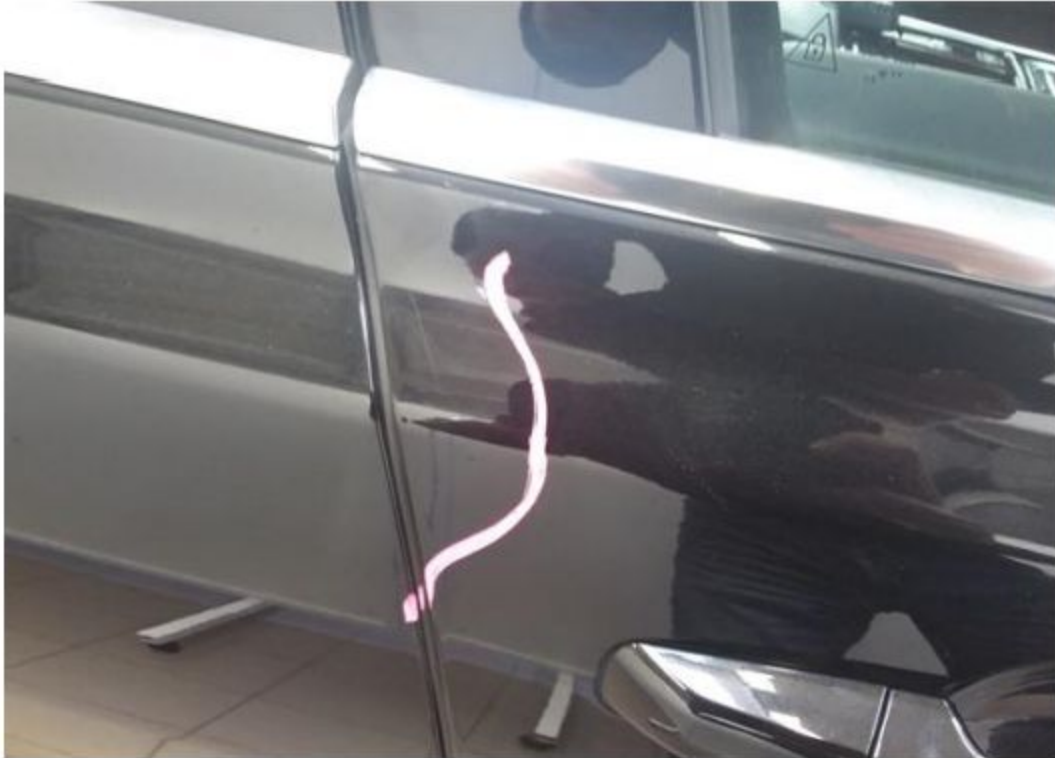
Oblast vozu	Exteriér	Druh poškození	Polepy
Část vozu	Karoserie	Způsob opravy	Rozleštění
Prvek vozu	PP Dveře	Akceptovatelnost	Neakceptovatelné

Viz popis k poškození č. 5

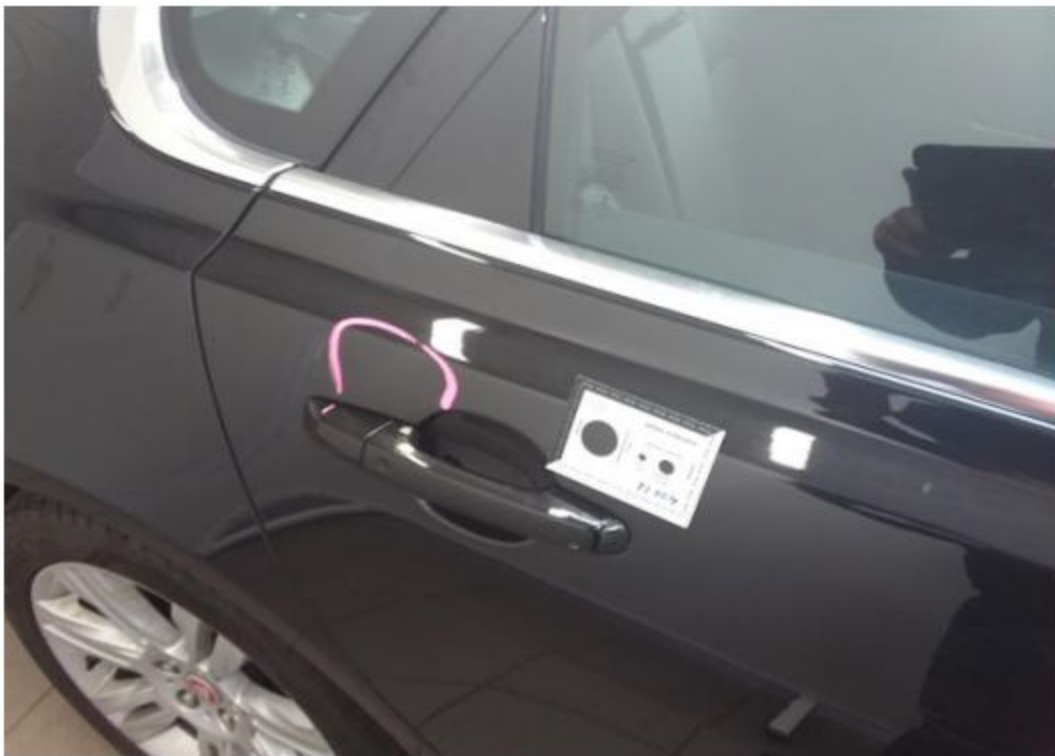
6

Oblast vozu	Exteriér	Druh poškození	Odření
Část vozu	Karoserie	Způsob opravy	Rozleštění
Prvek vozu	PZ Dveře	Akceptovatelnost	Neakceptovatelné

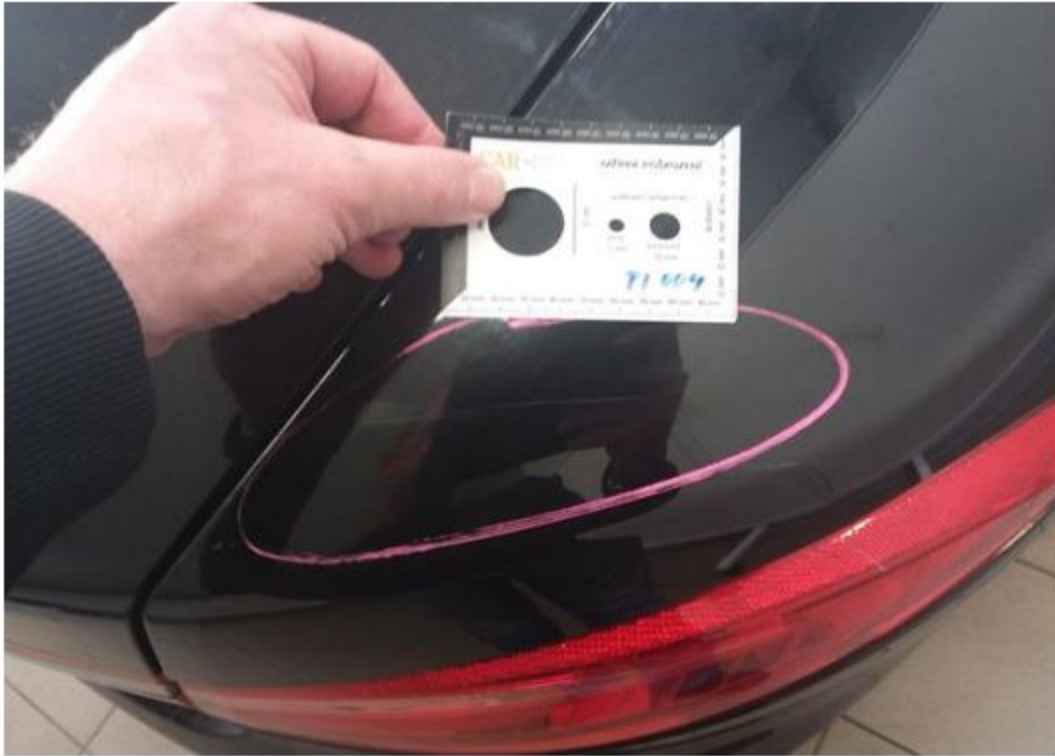
7

Oblast vozu	Exteriér	Druh poškození	Odření
Část vozu	Karoserie	Způsob opravy	Rozleštění
Prvek vozu	PZ Blatník	Akceptovatelnost	Neakceptovatelné

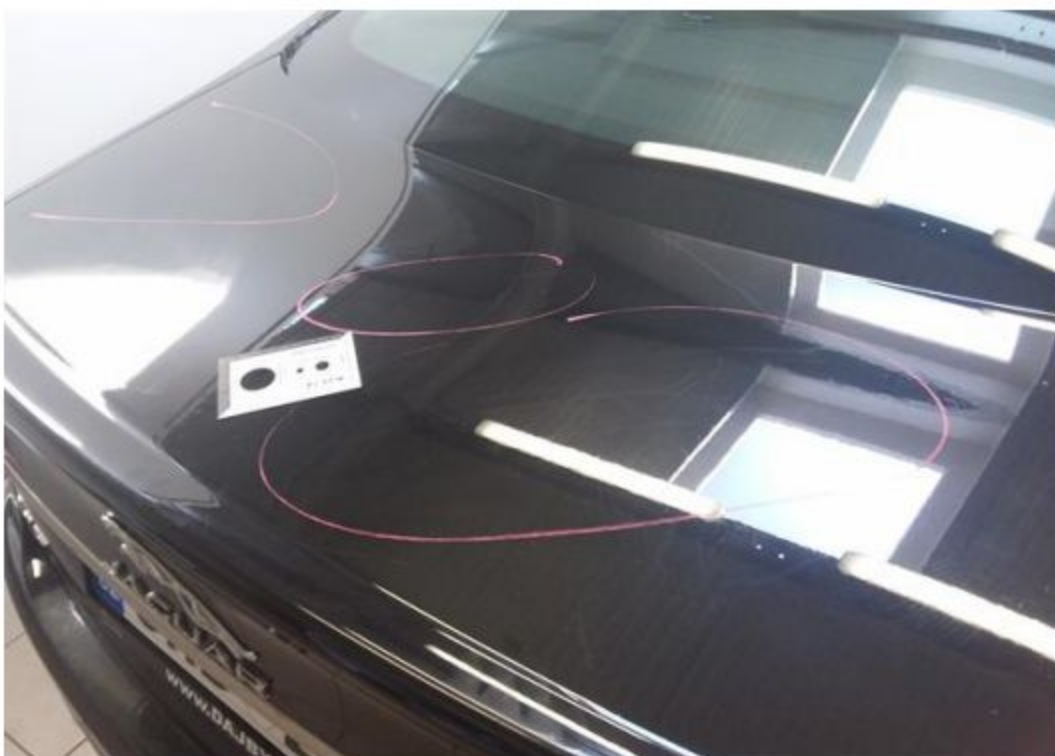
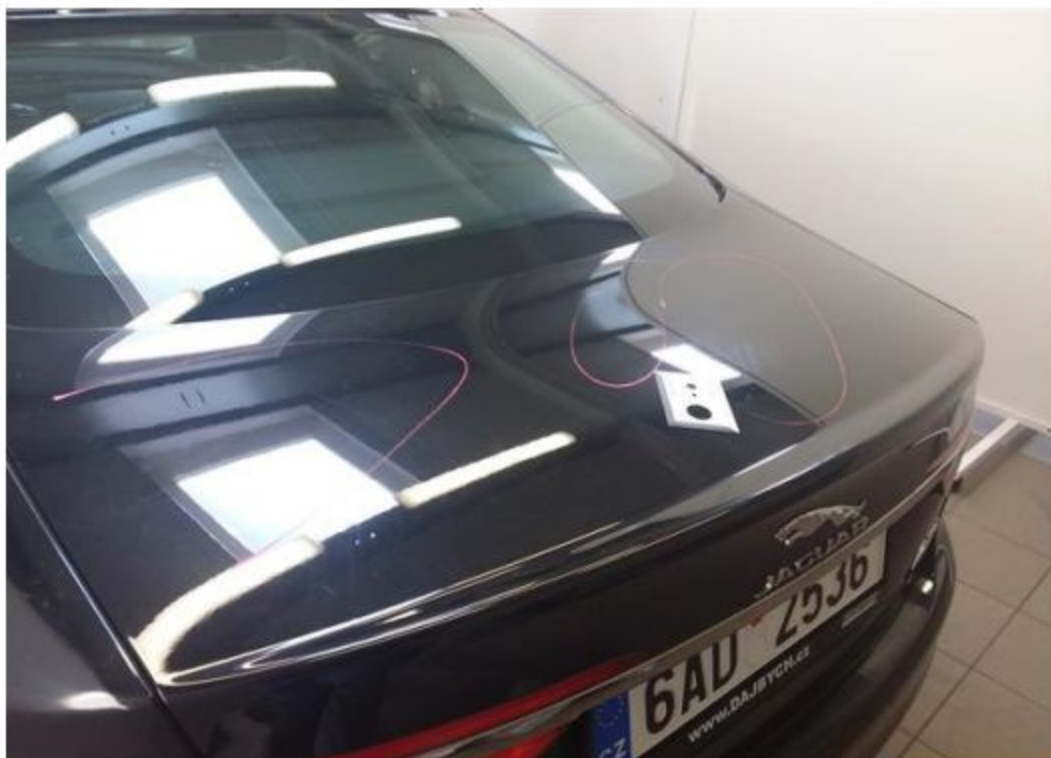
Oblast vozu	Exteriér	Druh poškození	Odření
-------------	----------	----------------	--------

Část vozu	Karoserie	Způsob opravy	Rozleštění
Prvek vozu	Víko kufru	Akceptovatelnost	Neakceptovatelné

Viz popis k poškození č. 8

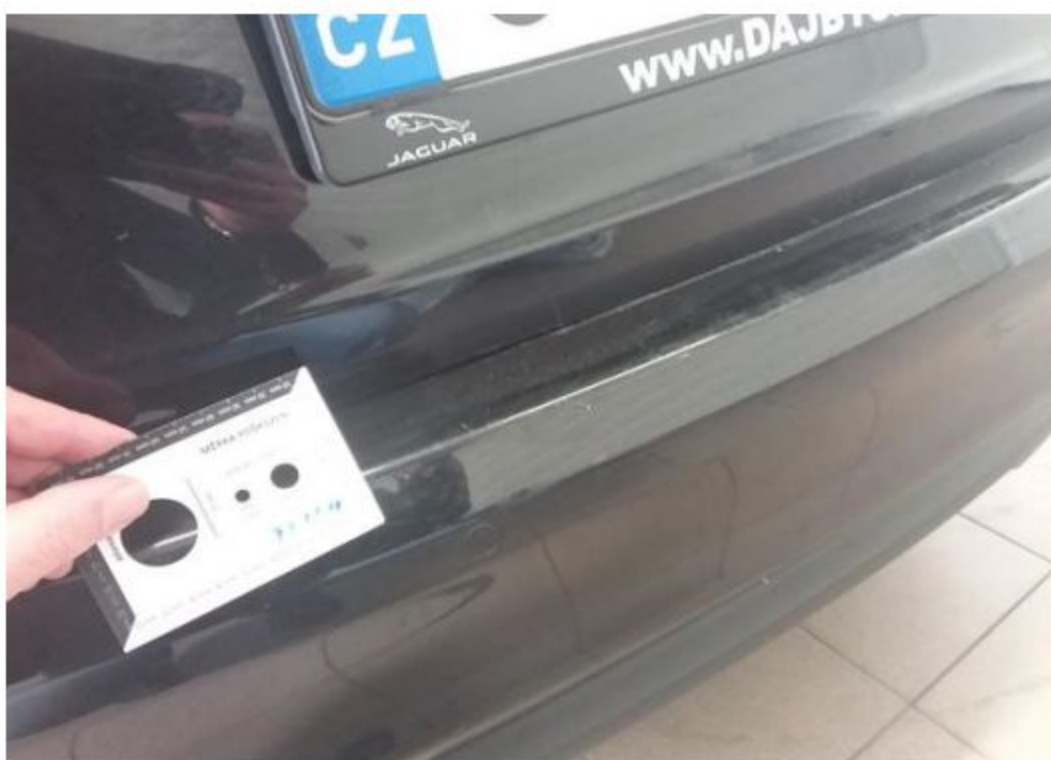
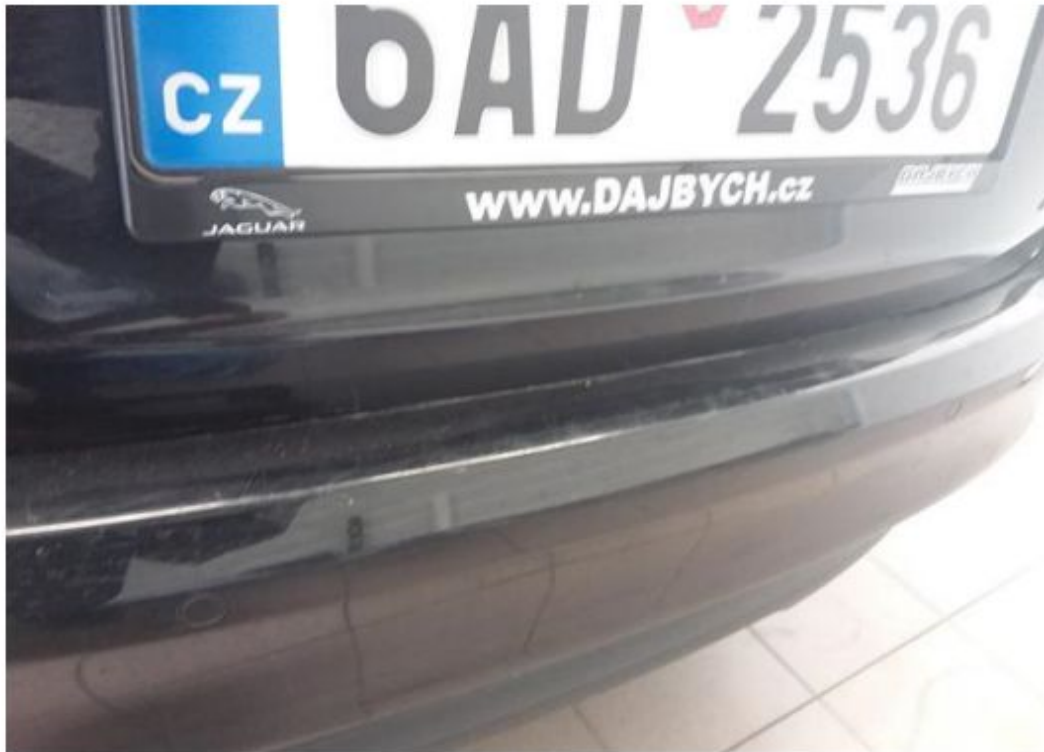
Oblast vozu	Exteriér	Druh poškození	Odřeni
Část vozu	Karoserie	Způsob opravy	Rozleštění
Prvek vozu	Z Nárazník	Akceptovatelnost	Neakceptovatelné

Viz popis k poškození č. 9

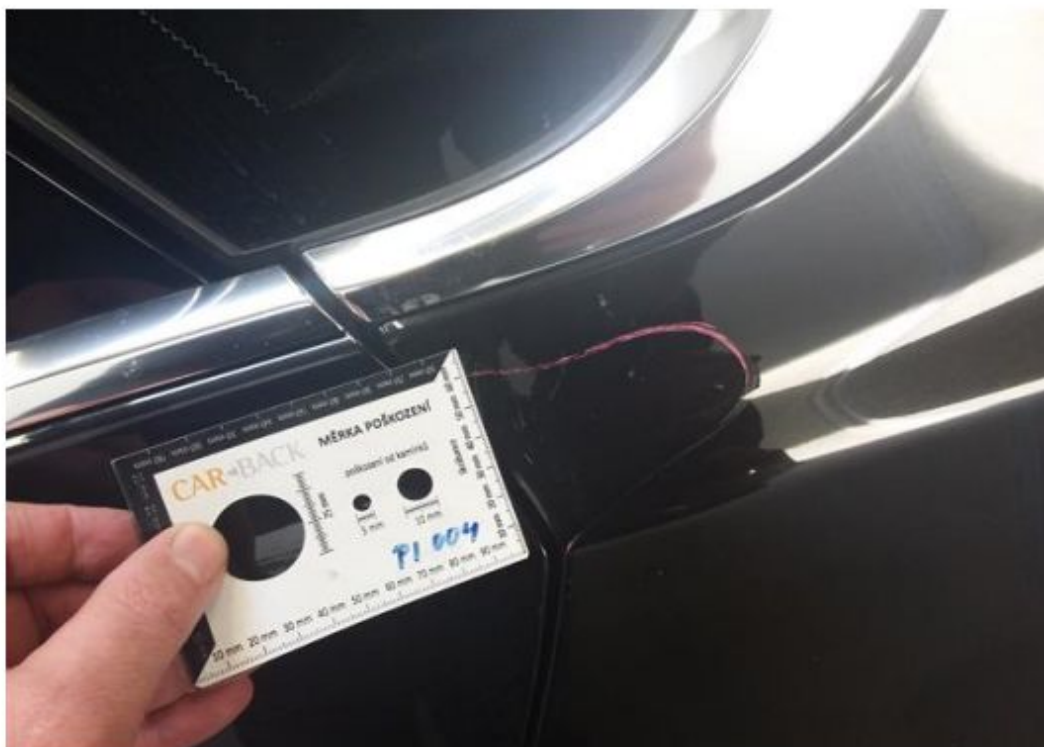
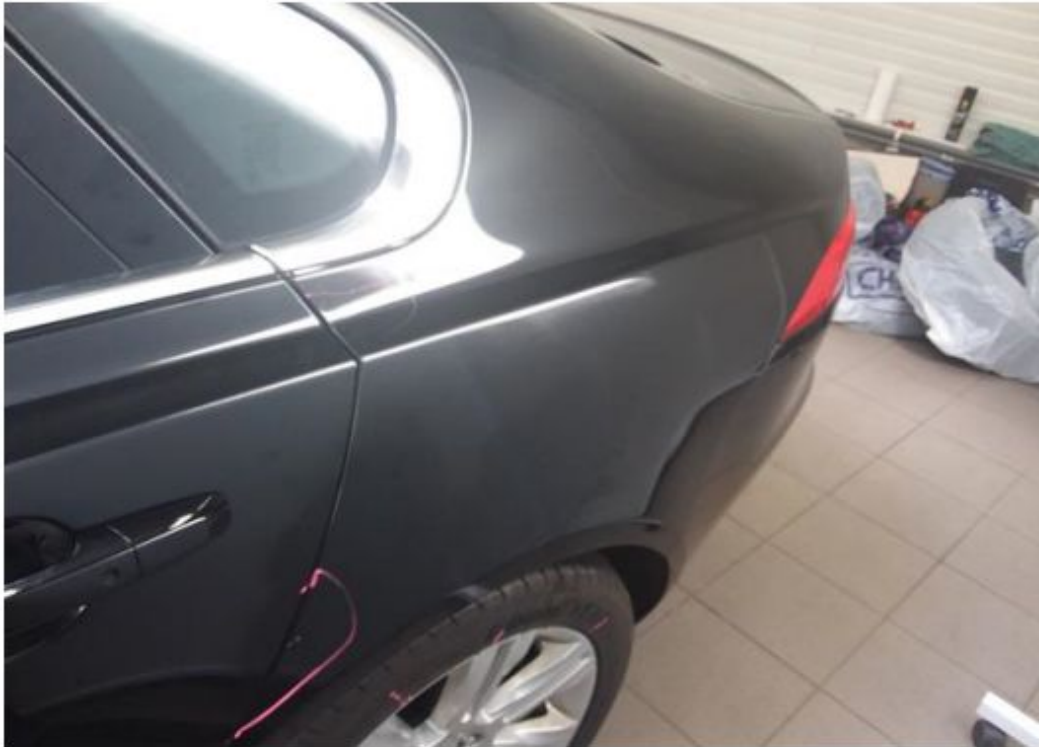
Oblast vozu	Exteriér	Druh poškození	Odření
Část vozu	Karoserie	Způsob opravy	Rozleštění
Prvek vozu	LZ Blatník	Akceptovatelnost	Neakceptovatelné

Viz popis k poškození č. 10

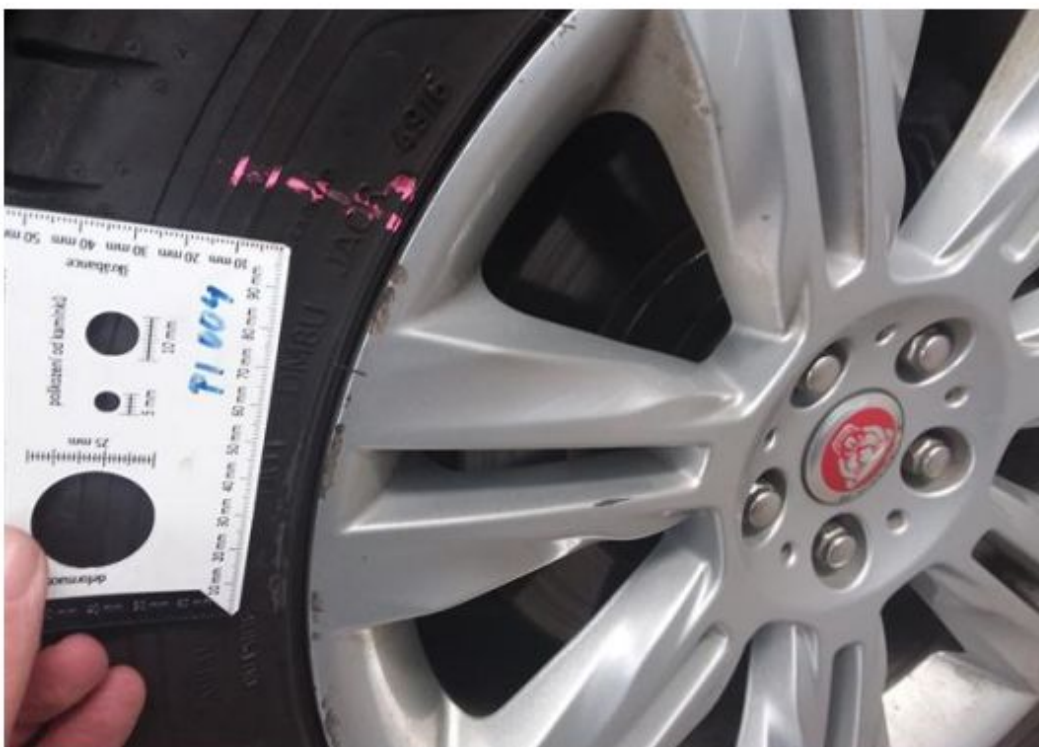
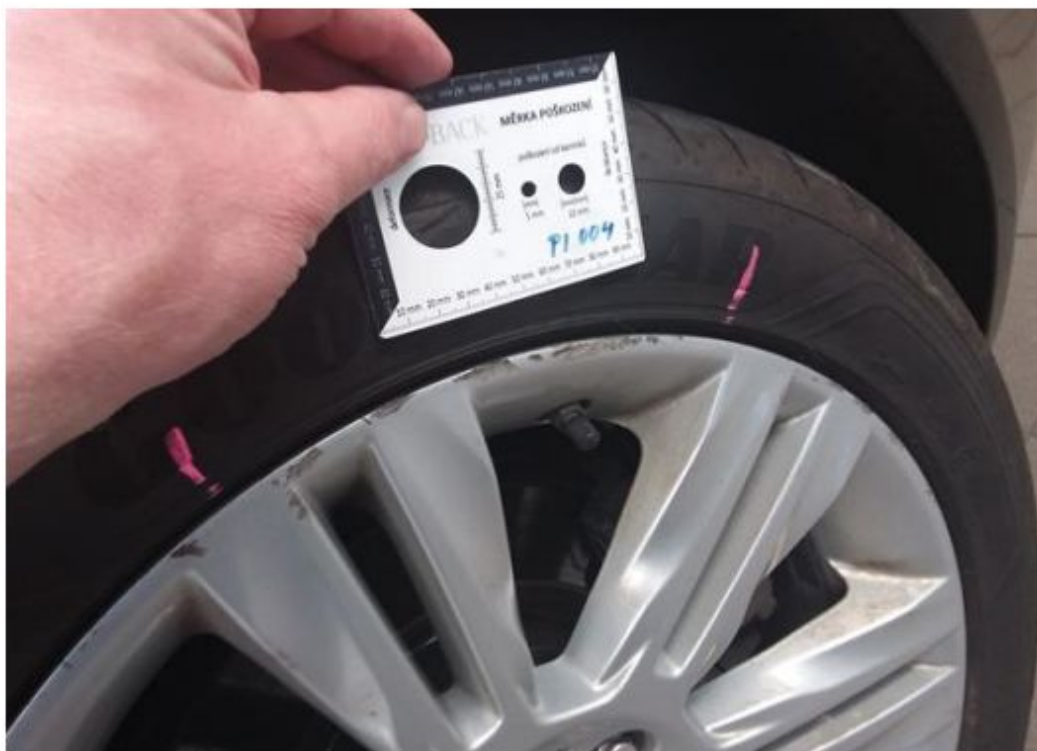
Oblast vozu	Exteriér	Druh poškození	Odřeni
Část vozu	Kola	Způsob opravy	Oprava
Prvek vozu	LZ Disk	Akceptovatelnost	Neakceptovatelné

Viz popis k poškození č. 11

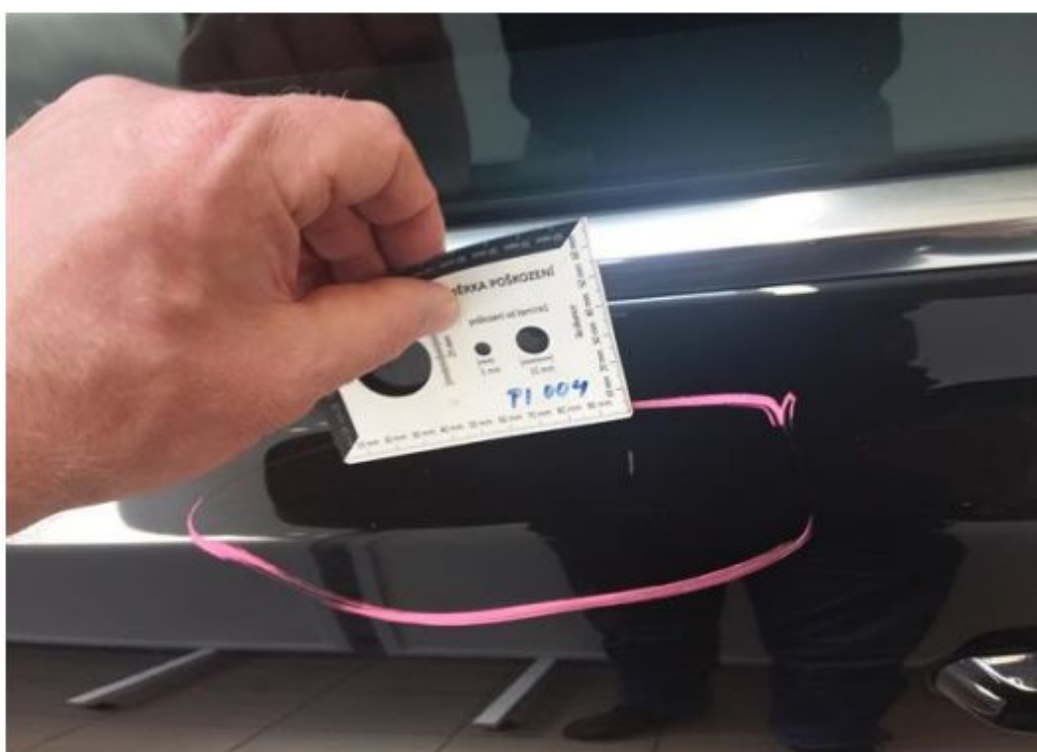
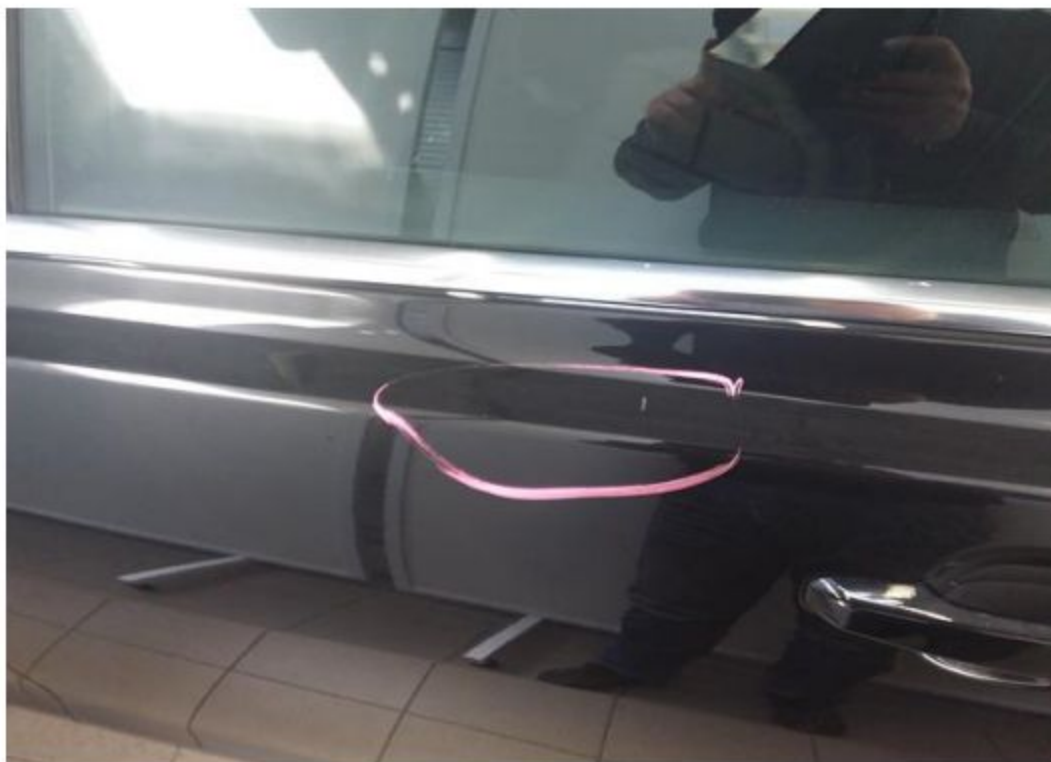
Oblast vozu	Exteriér	Druh poškození	Odření
Část vozu	Karoserie	Způsob opravy	Rozleštění
Prvek vozu	LZ Dveře	Akceptovatelnost	Neakceptovatelné

Viz popis k poškození č. 12

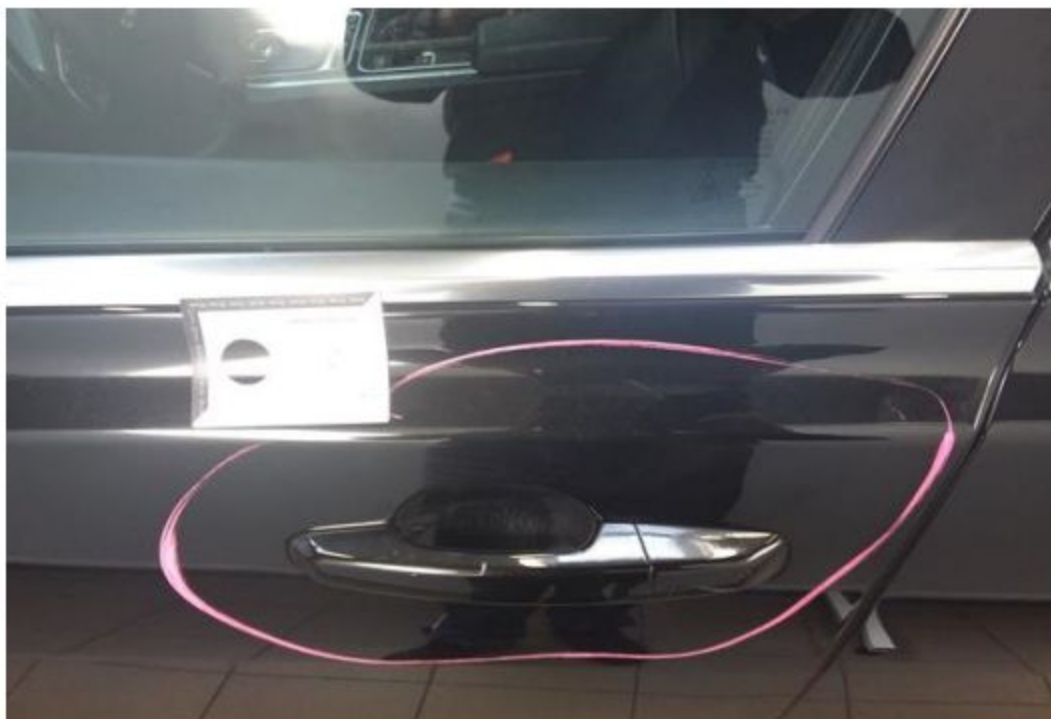
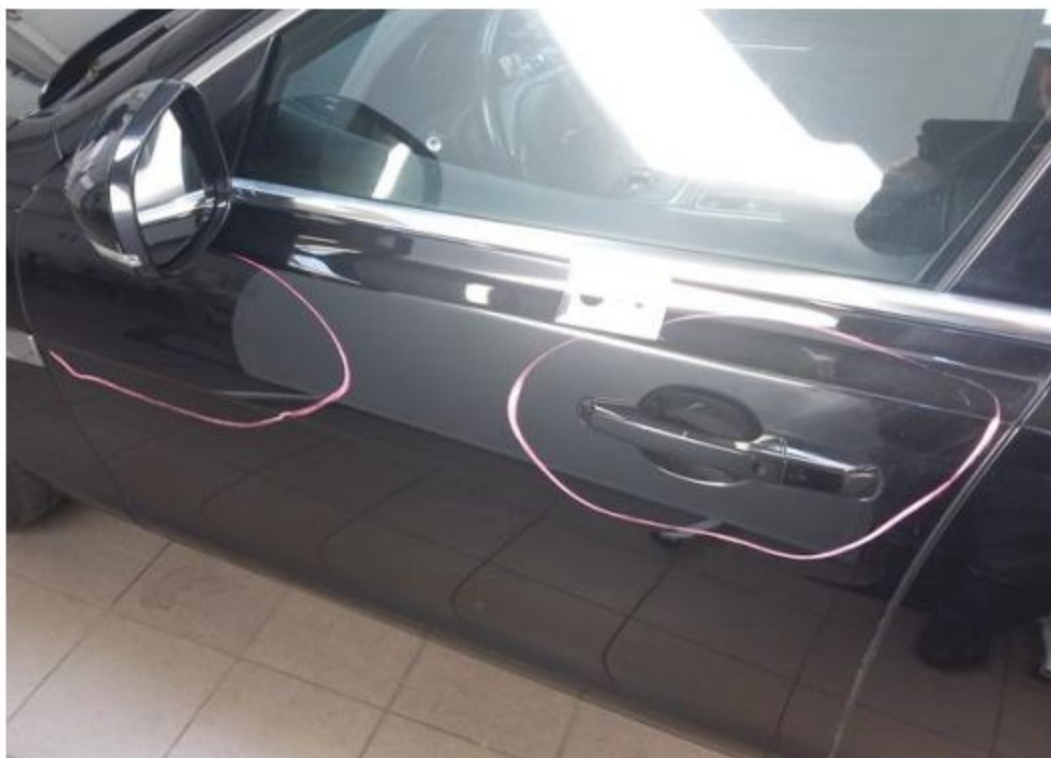
Oblast vozu	Exteriér	Druh poškození	Odření
Část vozu	Karoserie	Způsob opravy	Rozleštění
Prvek vozu	LP Dveře	Akceptovatelnost	Neakceptovatelné

Viz popis k poškození č. 13

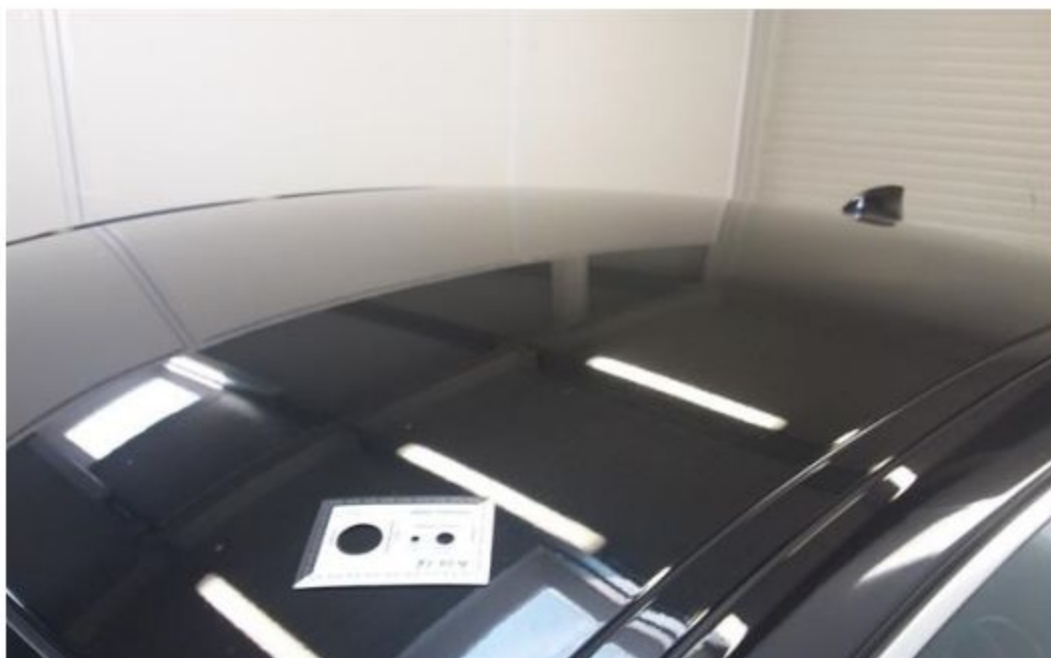
14

Oblast vozu	Exteriér	Druh poškození	Odření
Část vozu	Karoserie	Způsob opravy	Rozleštění
Prvek vozu	Střešní plát	Akceptovatelnost	Neakceptovatelné

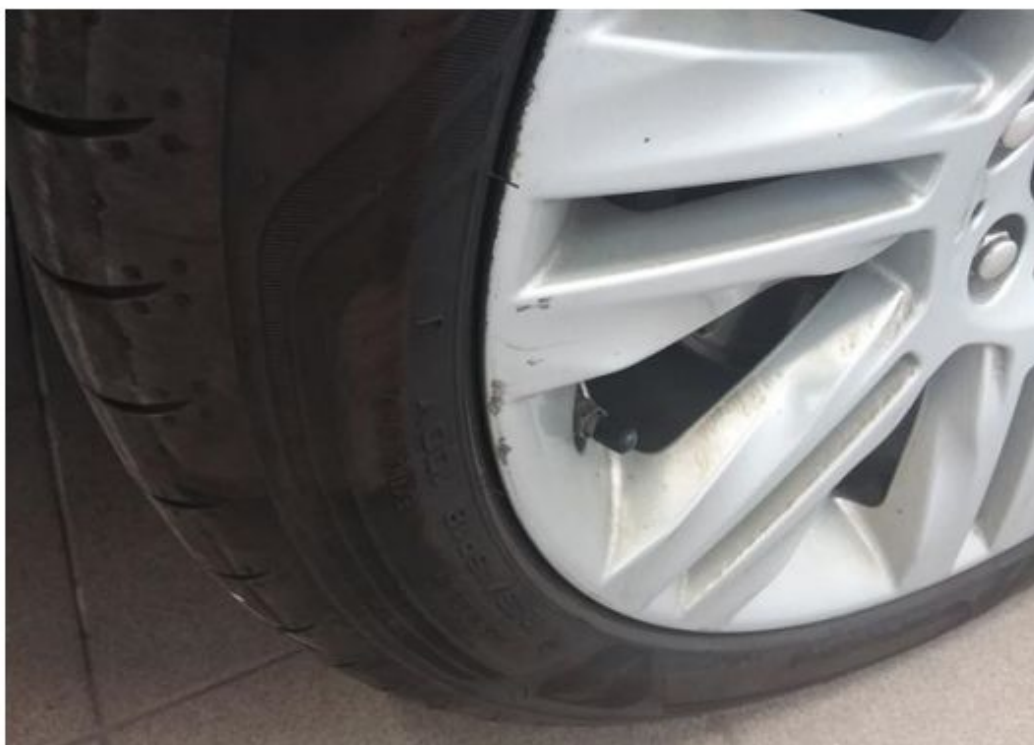
**15**

Oblast vozu	Exteriér	Druh poškození	Odření
Část vozu	Kola	Způsob opravy	Bez opravy
Prvek vozu	PZ Disk	Akceptovatelnost	Akceptovatelné

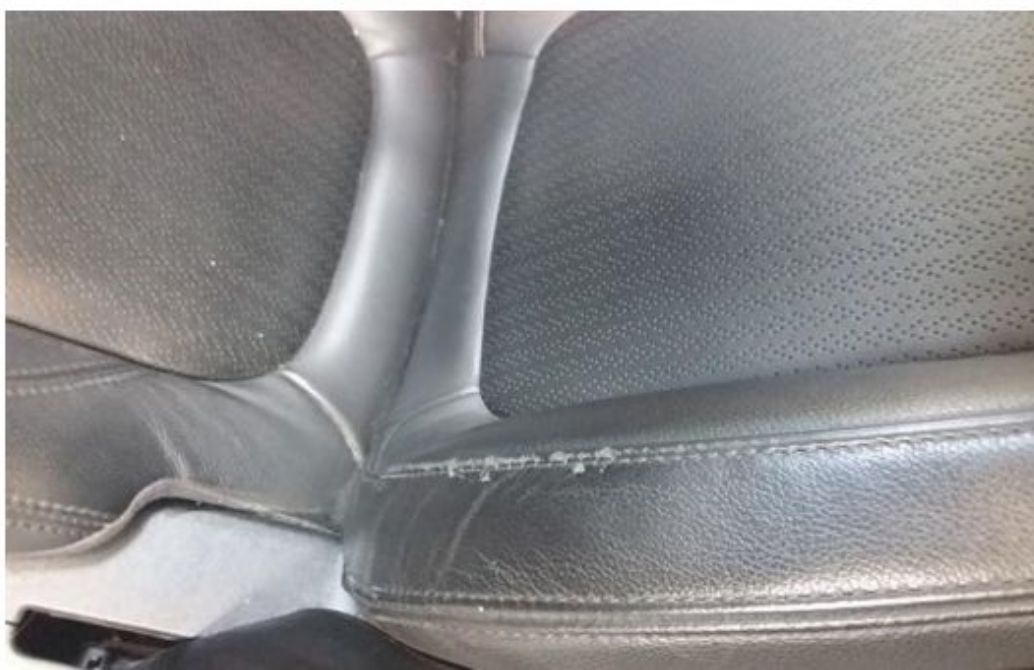
16

Oblast vozu	Interiér	Druh poškození	Opotřebení
Část vozu	Sedadla	Způsob opravy	Bez opravy
Prvek vozu	LP čalounění	Akceptovatelnost	Akceptovatelné
