ÚDAJE O VOZIDLE

RZ:	6AD2536	Výrobní číslo (VIN):	SALBA4BN3HCY48990
Značka a název:	Jaguar xf	VIN souhlasí:	Ano
Zdvihový objem:	1999	Prověřit:	Ne
Výkon:	132kW	Datum registrace:	30.03. 2017
Barva:	Černá m.	Karoserie:	Sedan
Druh paliva:	Nafta	STK měsíc:	03
Převodovka:	Automatická	STK rok:	2021
Olej:	Dostatečné množství	Stav tachometru:	47150
Chladící kapalina:	Dostatečné množství	Stav paliva:	Dojezd
Datum vrácení (zabavení) vozu:	04.04. 2019

Číslo protokolu: 6387 - Standardní

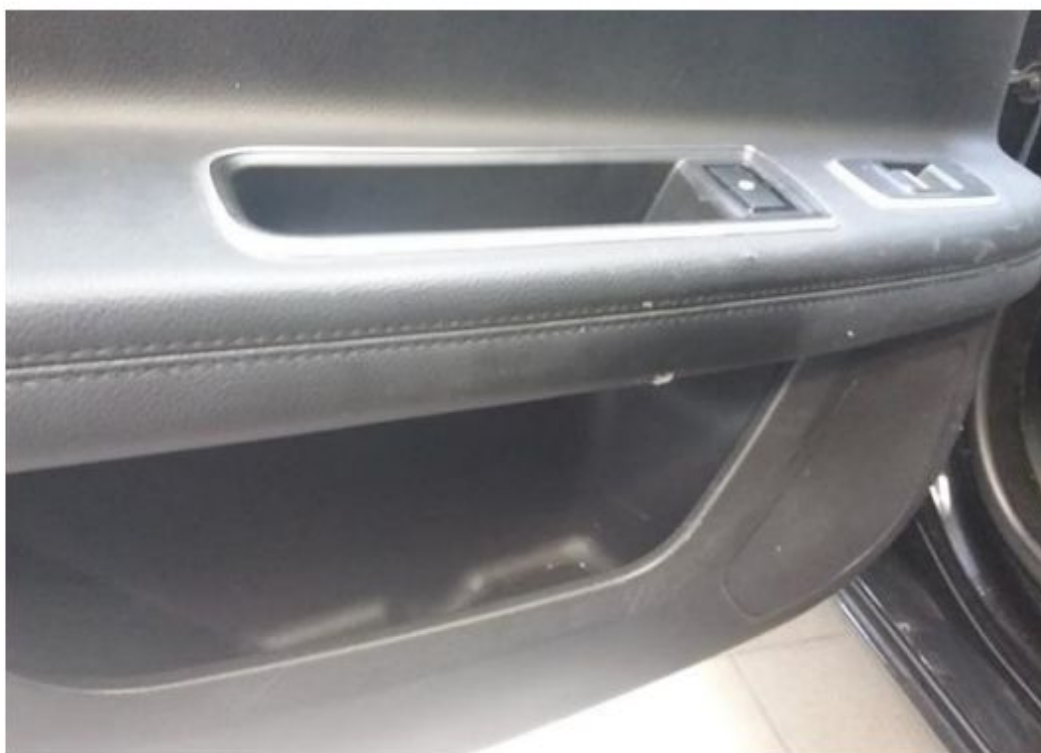
17

Oblast vozu	Interiér	Druh poškození	Opotřebení
Část vozu	Dveře (zevnitř)	Způsob opravy	Bez opravy
Prvek vozu	LZ	Akceptovatelnost	Akceptovatelné

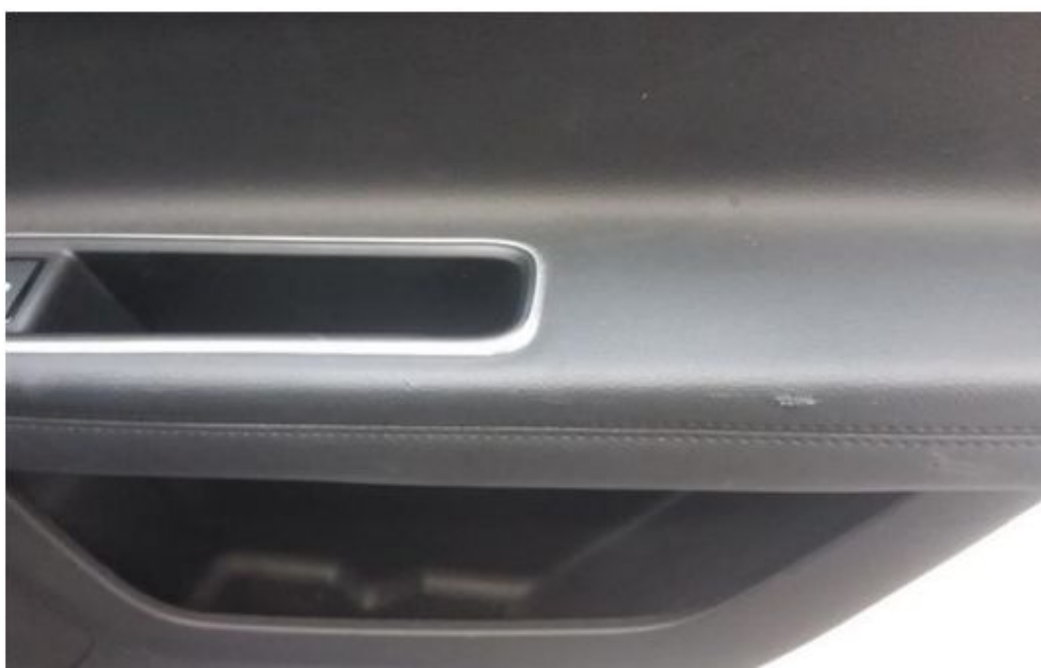
Oblast vozu	Interiér	Druh poškození	Opotřebení
Část vozu	Dveře (zevnitř)	Způsob opravy	Bez opravy
Prvek vozu	PZ	Akceptovatelnost	Akceptovatelné
