ÚDAJE O VOZIDLE

Jaguar F-Pace 20d AWD PRESTIGE Auto

Seznam poškození

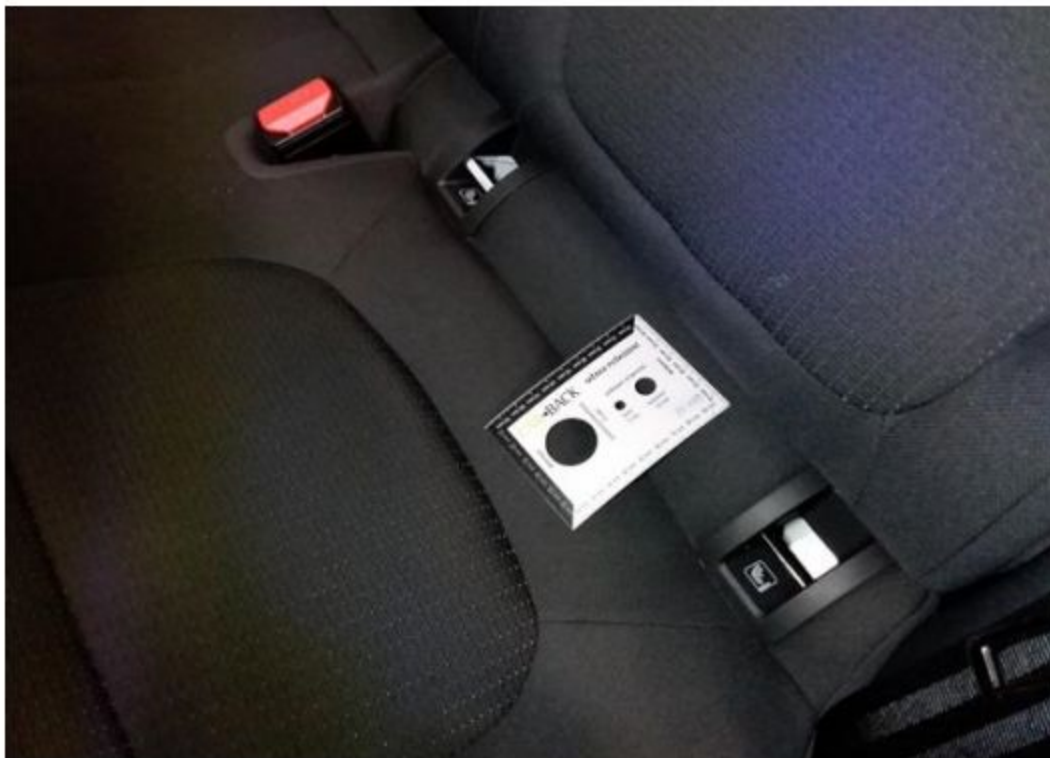
1

Oblast vozu	Interiér	Druh poškození	Chybí
Část vozu	Sedadla	Způsob opravy	Výměna
Prvek vozu	LZ čalounění	Akceptovatelnost	Neakceptovatelné

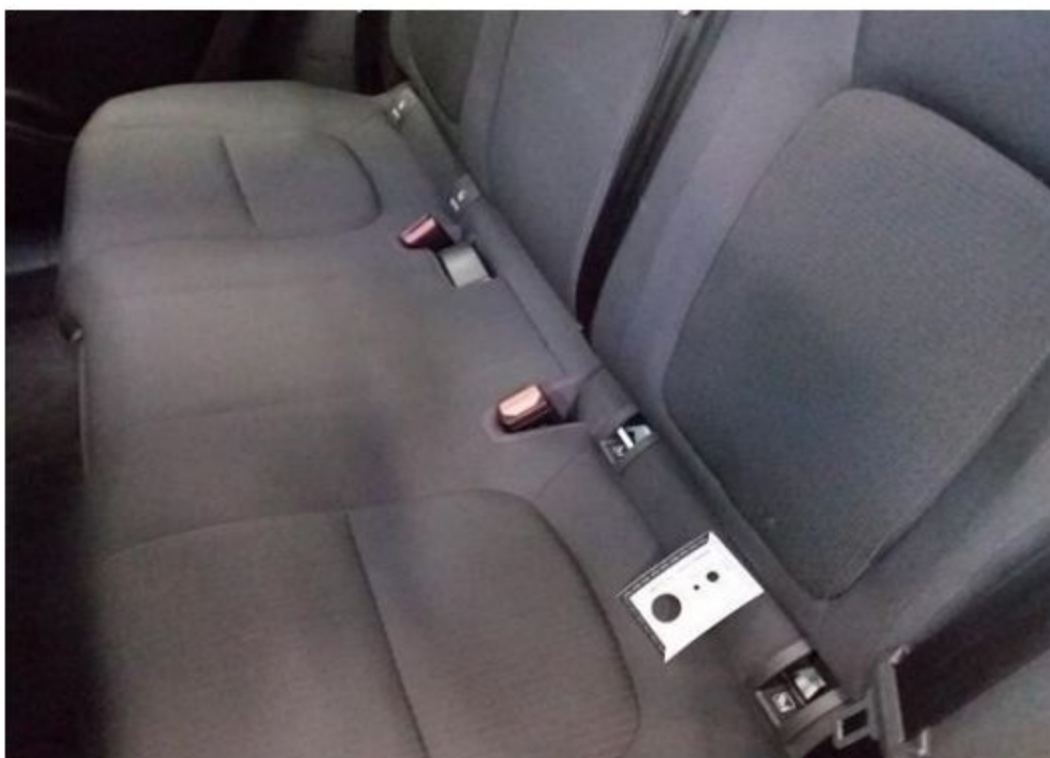
Viz popis k poškození č. 1

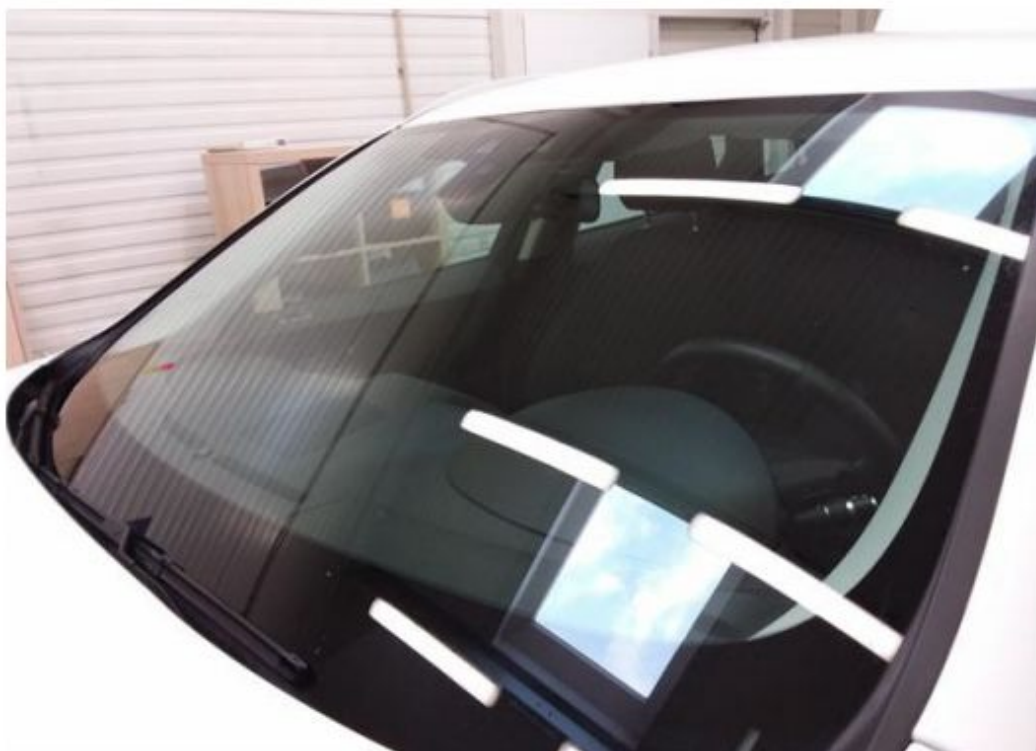
**2**

Oblast vozu	Exteriér	Druh poškození	Poškození od kaminků
Část vozu	Skla	Způsob opravy	Bez opravy
Prvek vozu	Čelní sklo	Akceptovatelnost	Akceptovatelné

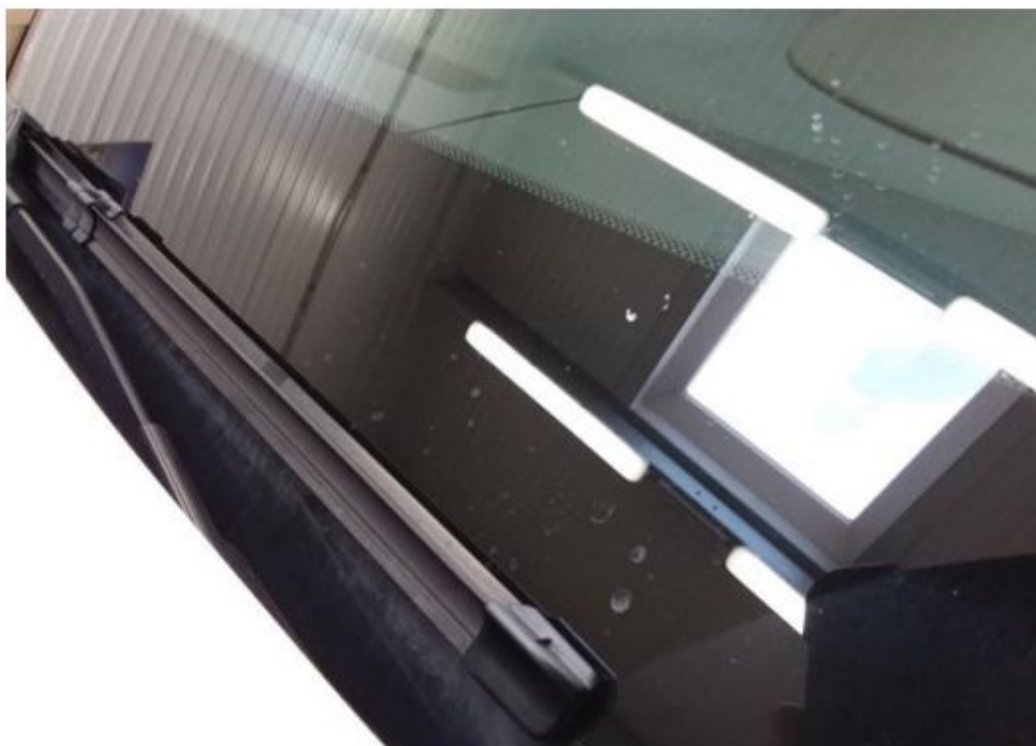
Viz popis k poškození č. 2

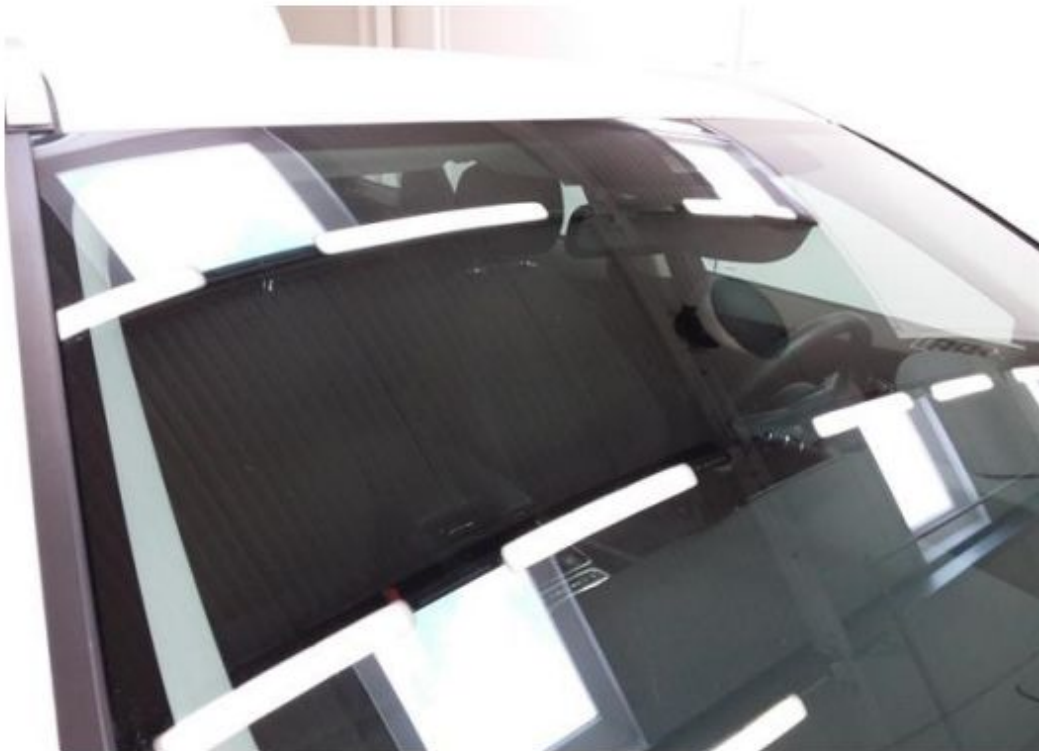
Viz popis k poškození č. 2

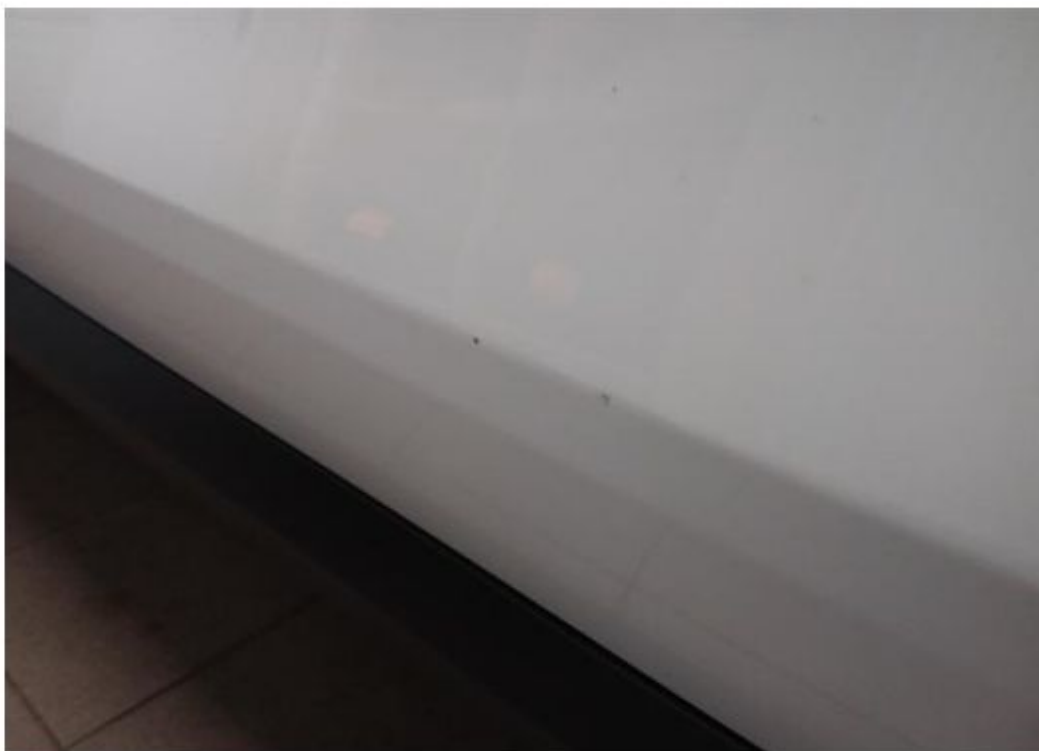
3

Oblast vozu	Exteriér	Druh poškození	Deformace
Část vozu	Karoserie	Způsob opravy	Bez opravy
Prvek vozu	PP Dveře	Akceptovatelnost	Akceptovatelné

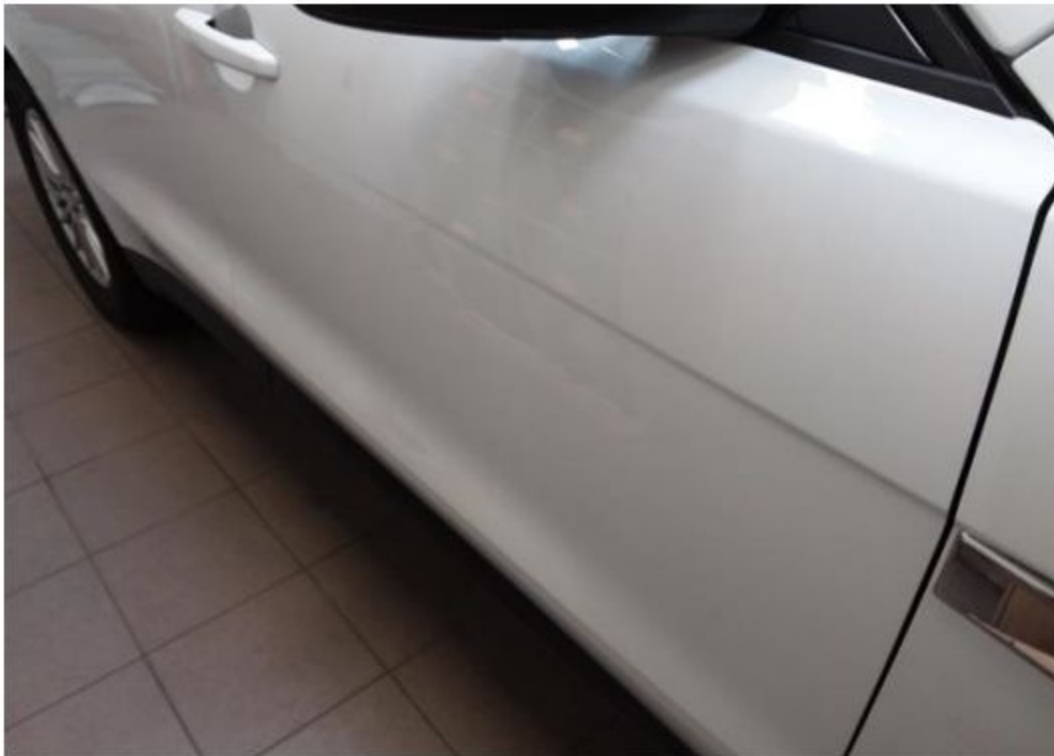
Viz popis k poškození č. 3
