ÚDAJE O VOZIDLE

BMW 5 rada 3.0 530d xDrive Touring

Číslo protokolu: 7715 - Standardní

ZÁKLADNÍ FOTODOKUMENTACE VOZIDLA

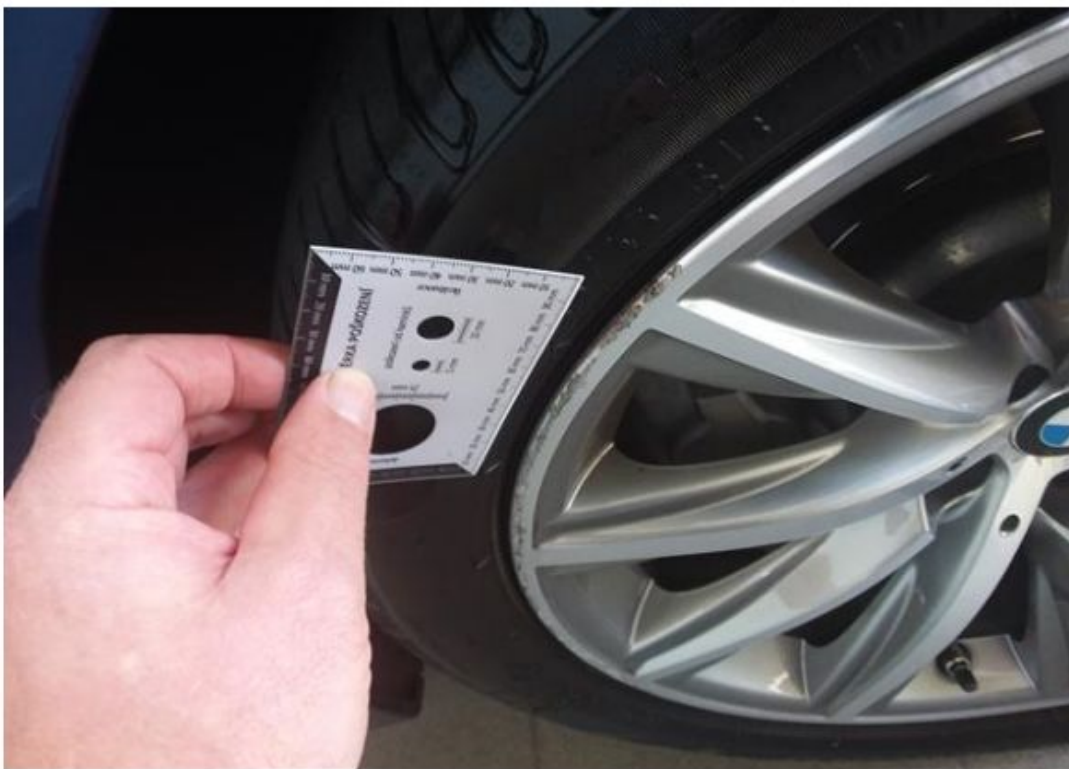
1

Oblast vozu	Exteriér	Druh poškození	Odření
Část vozu	Kola	Způsob opravy	Oprava
Prvek vozu	PP Disk	Akceptovatelnost	Neakceptovatelné

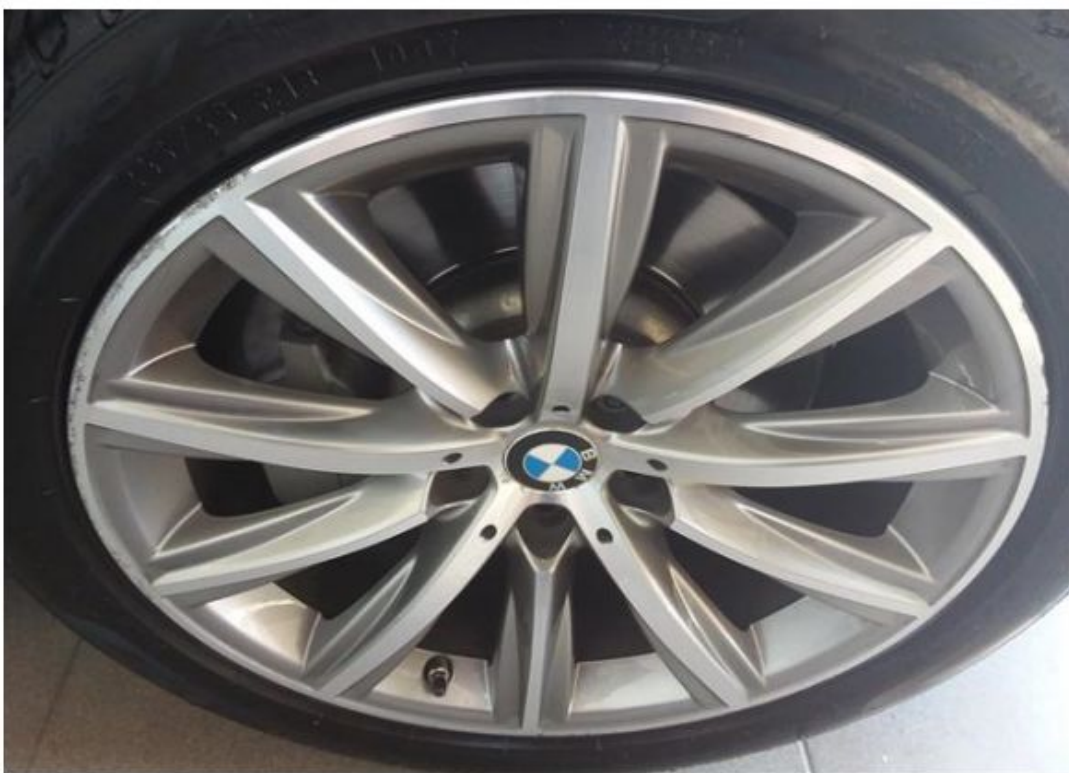
Viz popis k poškození č. 1

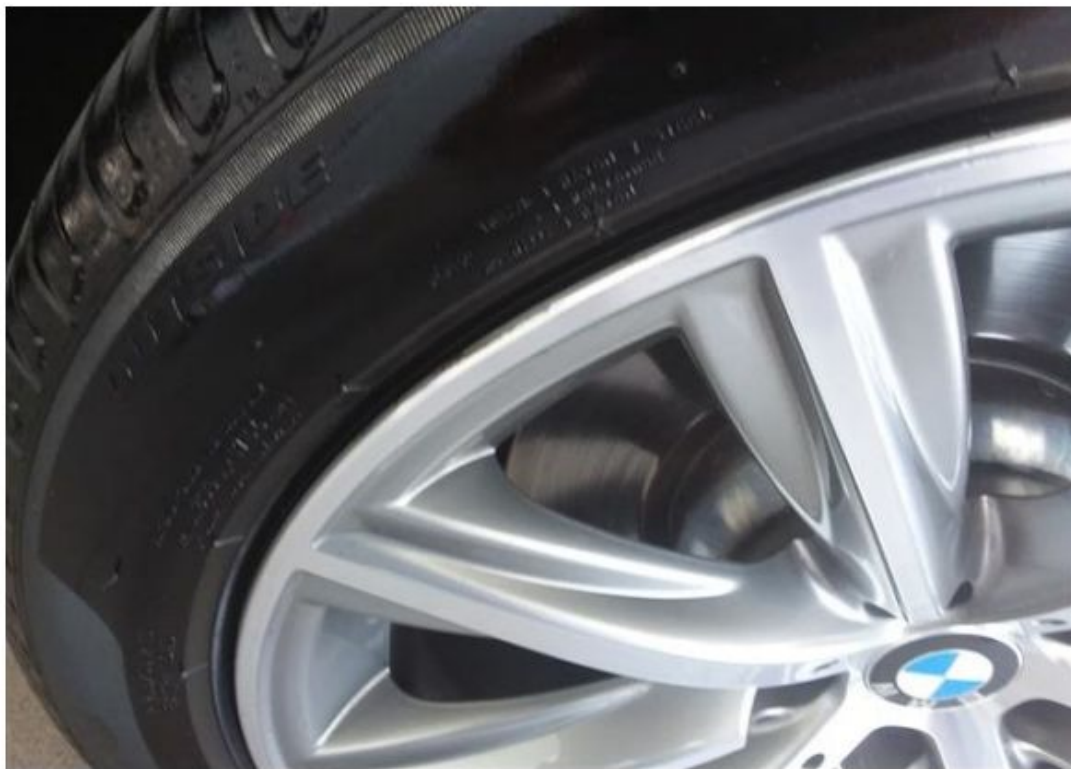
2

Oblast vozu	Exteriér	Druh poškození	Odření
Část vozu	Kola	Způsob opravy	Bez opravy
Prvek vozu	PZ Disk	Akceptovatelnost	Akceptovatelné

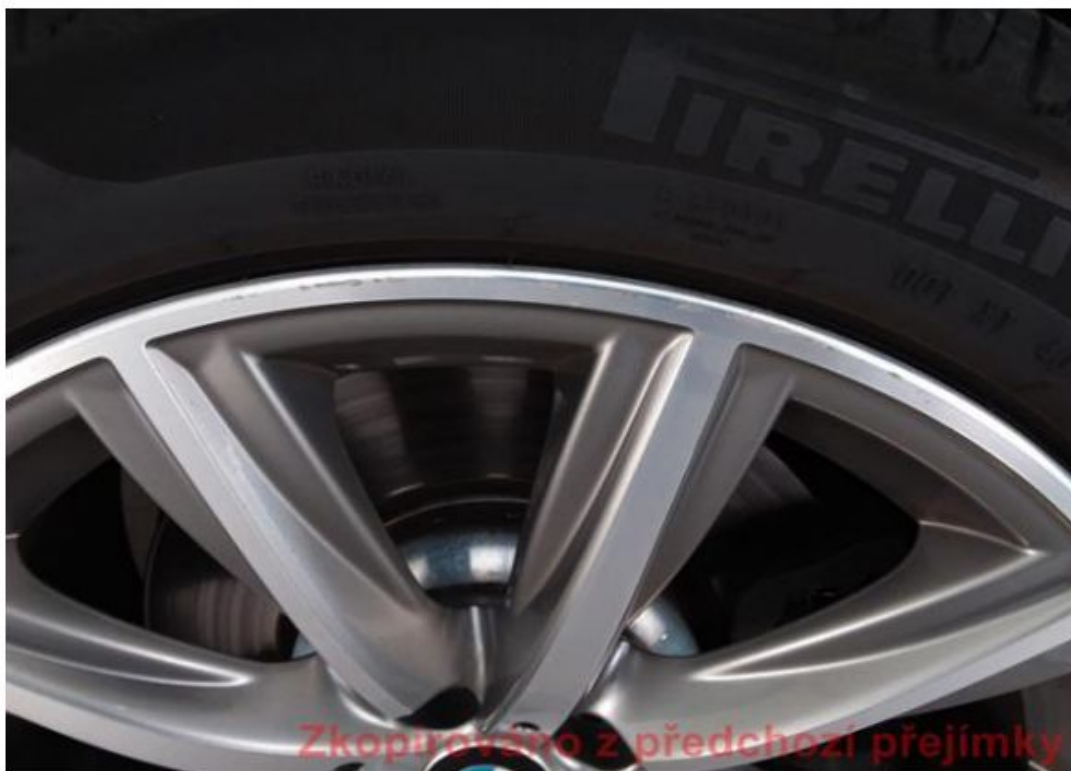
Viz popis k poškození č. 2

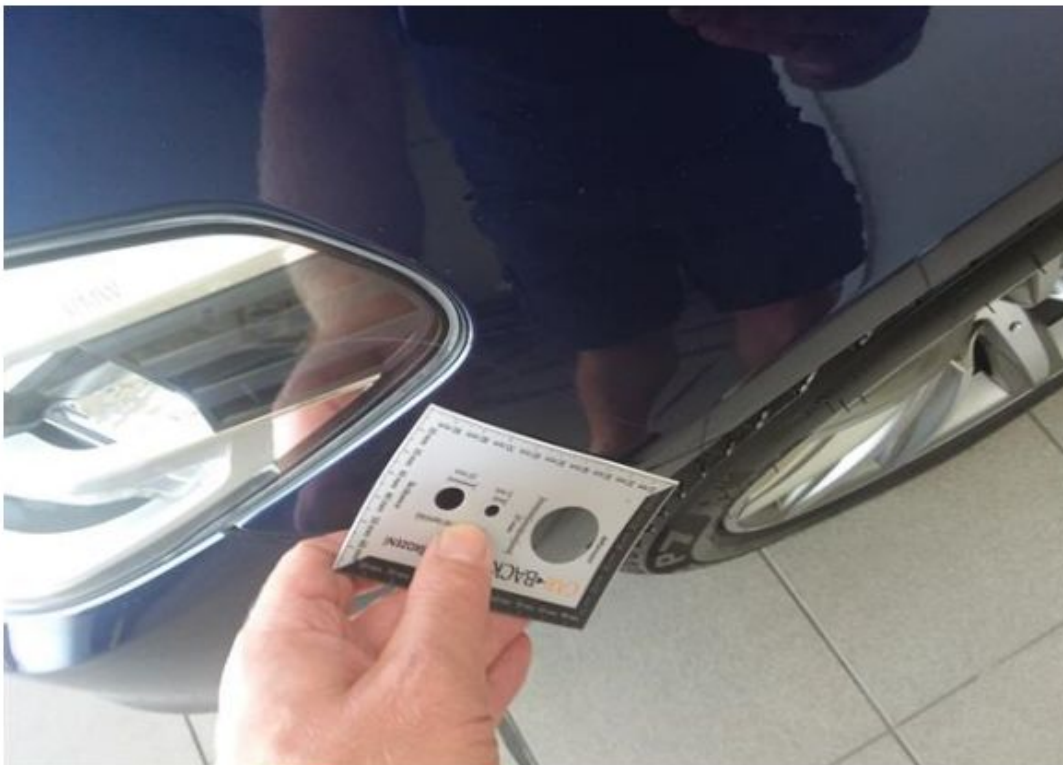
3

Oblast vozu	Exteriér	Druh poškození	Odření
Část vozu	Karoserie	Způsob opravy	Rozleštění
Prvek vozu	LP Blatník	Akceptovatelnost	Neakceptovatelné

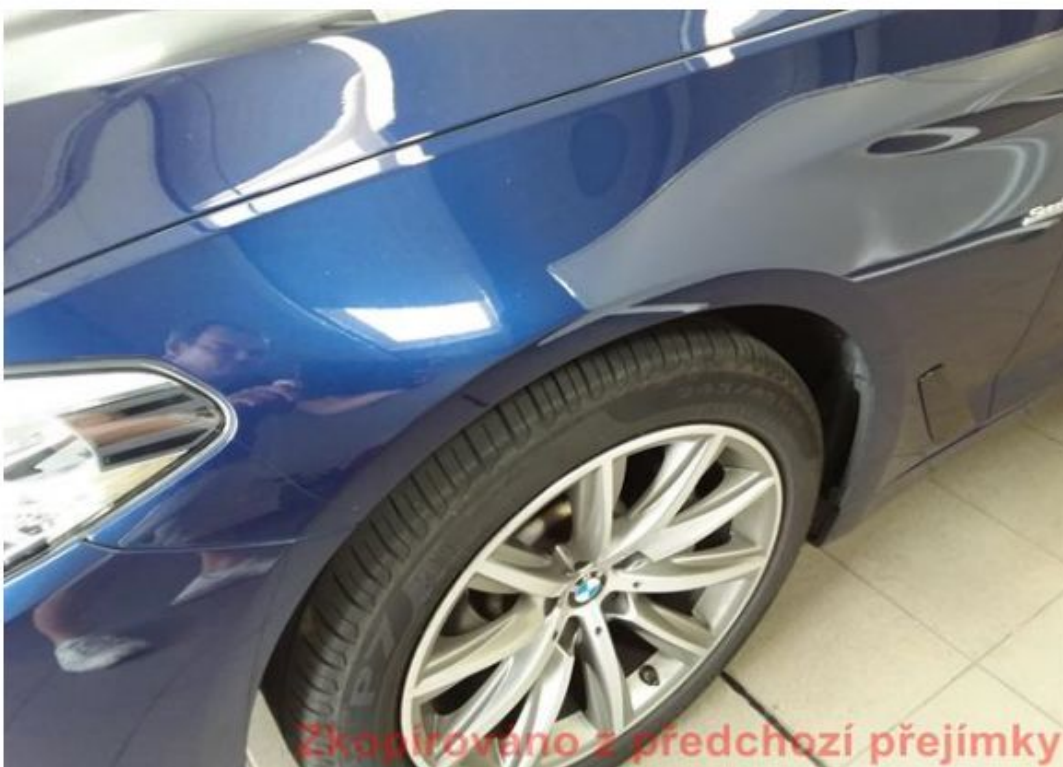
Viz popis k poškození č. 3

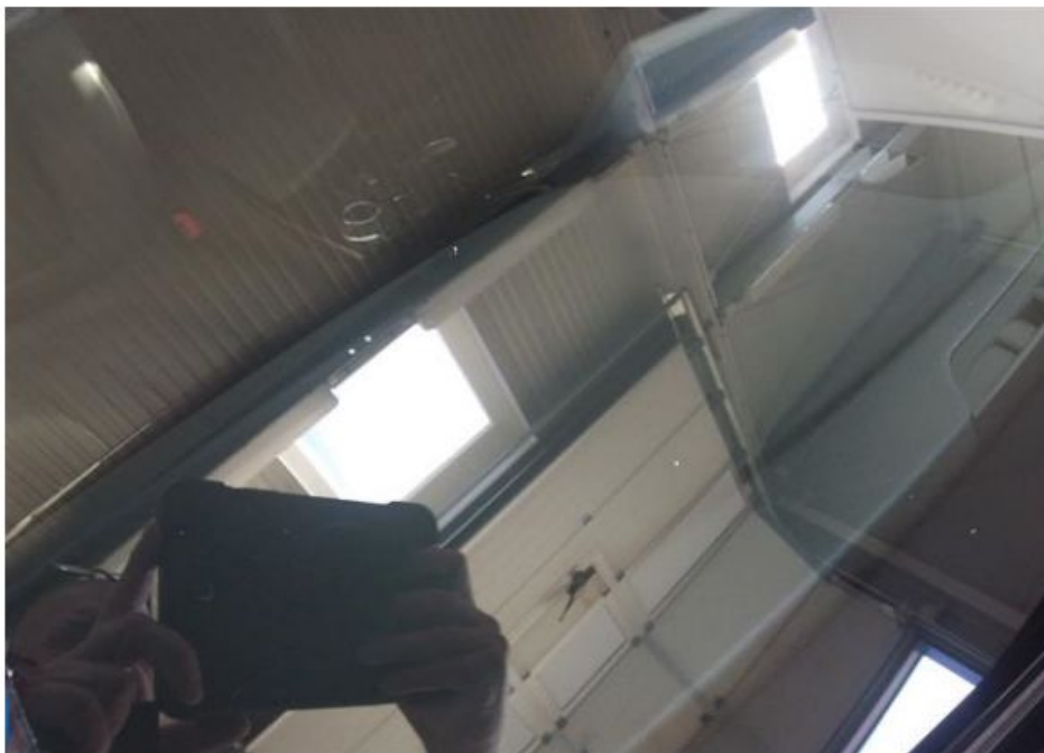
4

Oblast vozu	Exteriér	Druh poškození	Poškození od kamínek
Část vozu	Skla	Způsob opravy	Bez opravy
Prvek vozu	Čelní sklo	Akceptovatelnost	Akceptovatelné

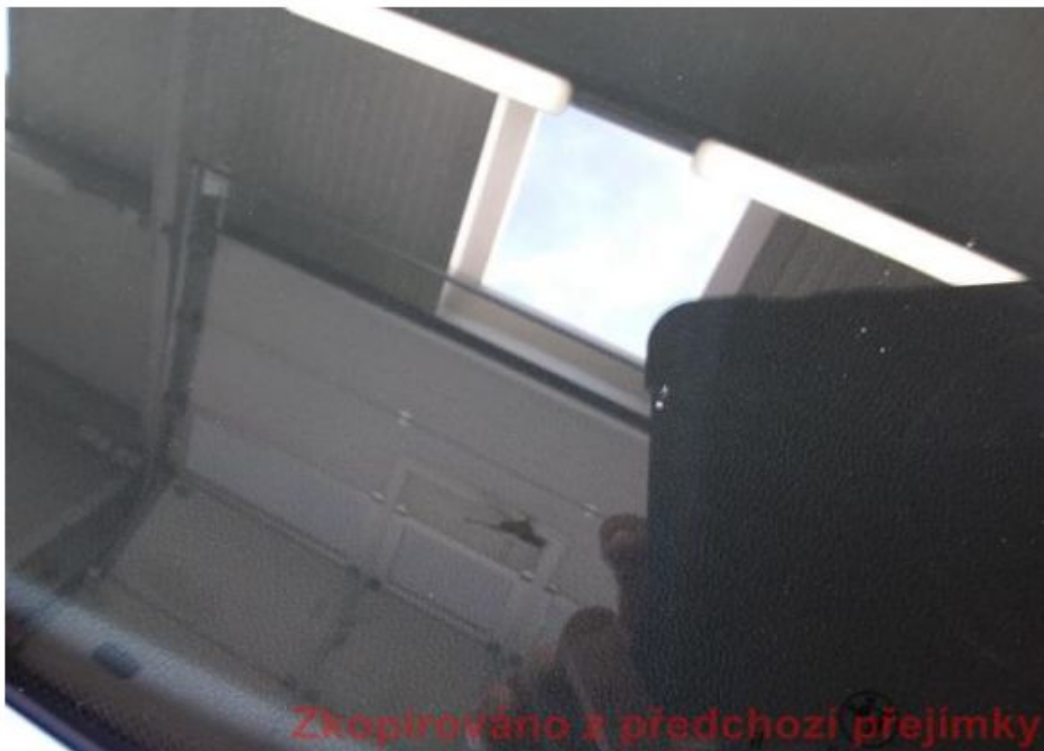
Viz popis k poškození č. 4

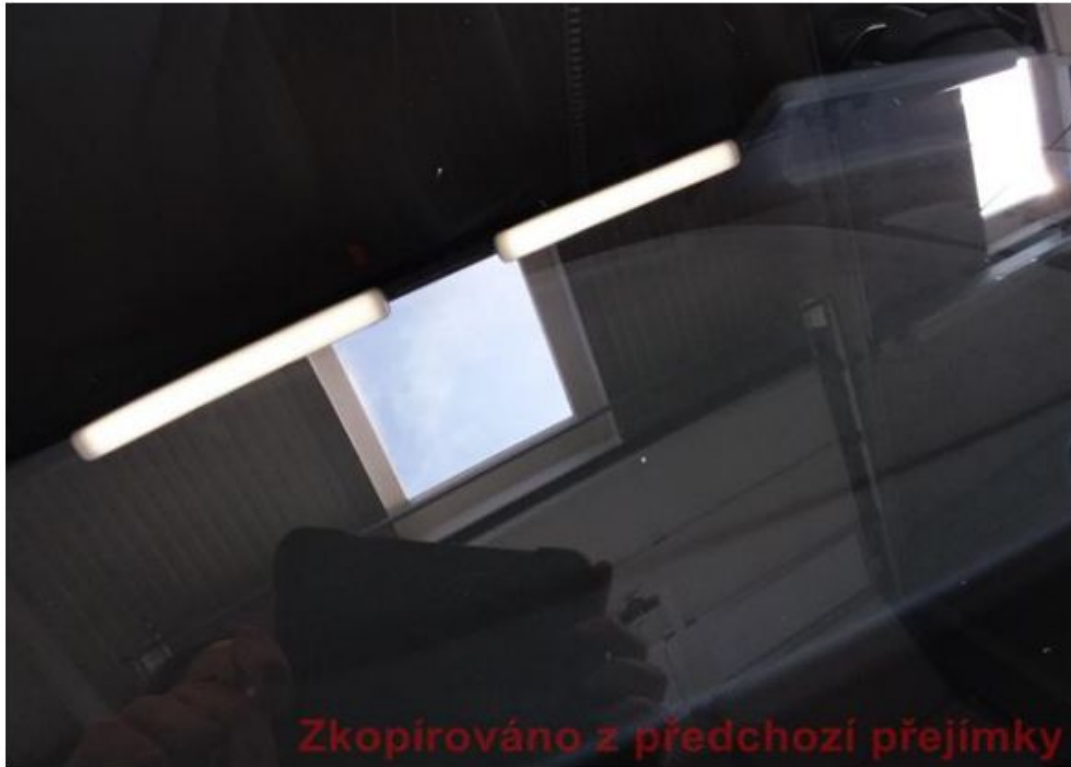
Viz popis k poškození č. 4

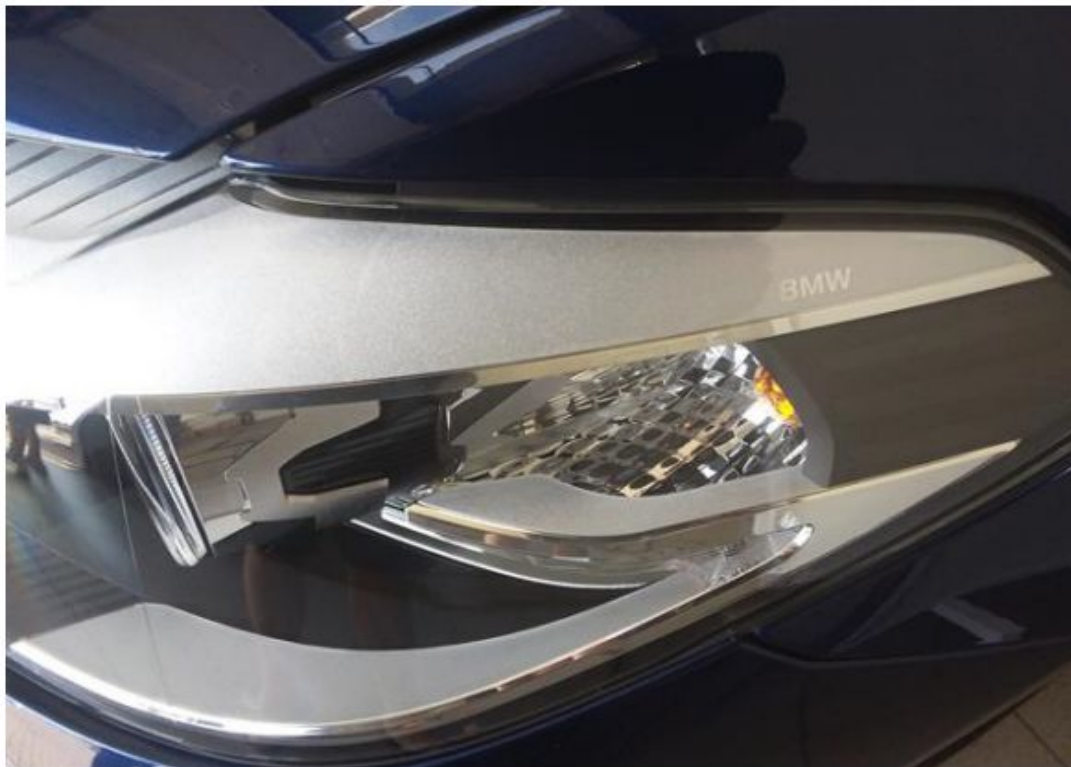
5

Oblast vozu	Exteriér	Druh poškození	Odření
Část vozu	Světla	Způsob opravy	Bez opravy
Prvek vozu	LP Světlo	Akceptovatelnost	Akceptovatelné

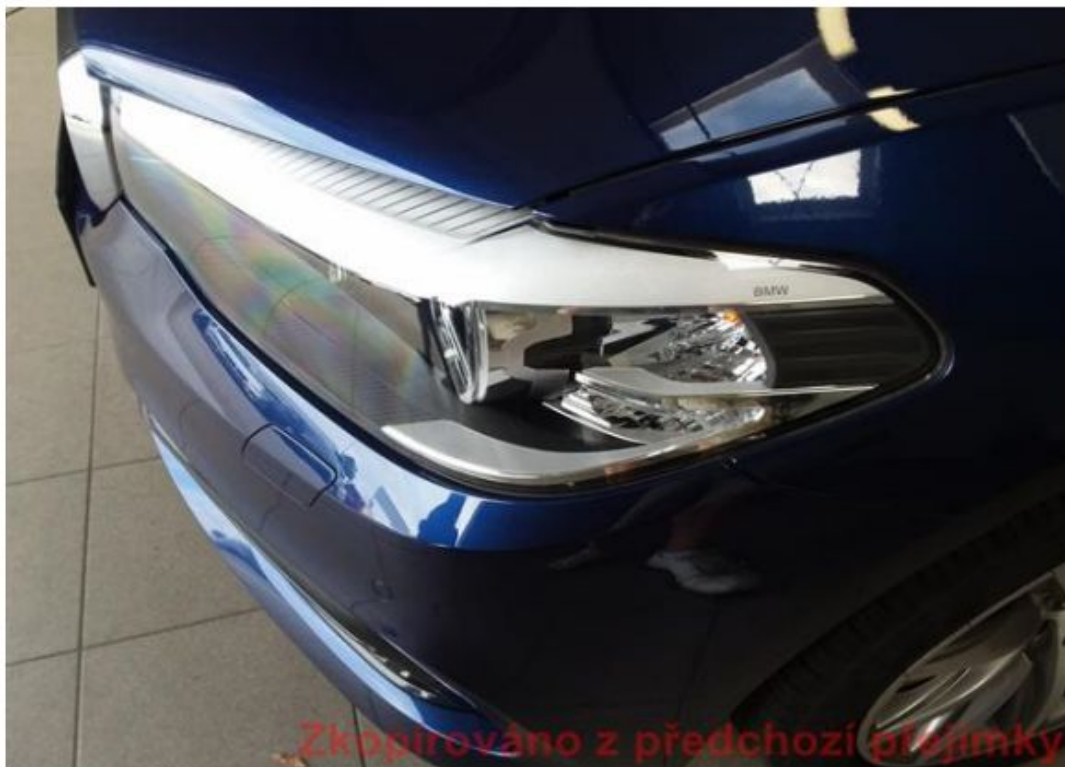
Viz popis k poškození č. 5

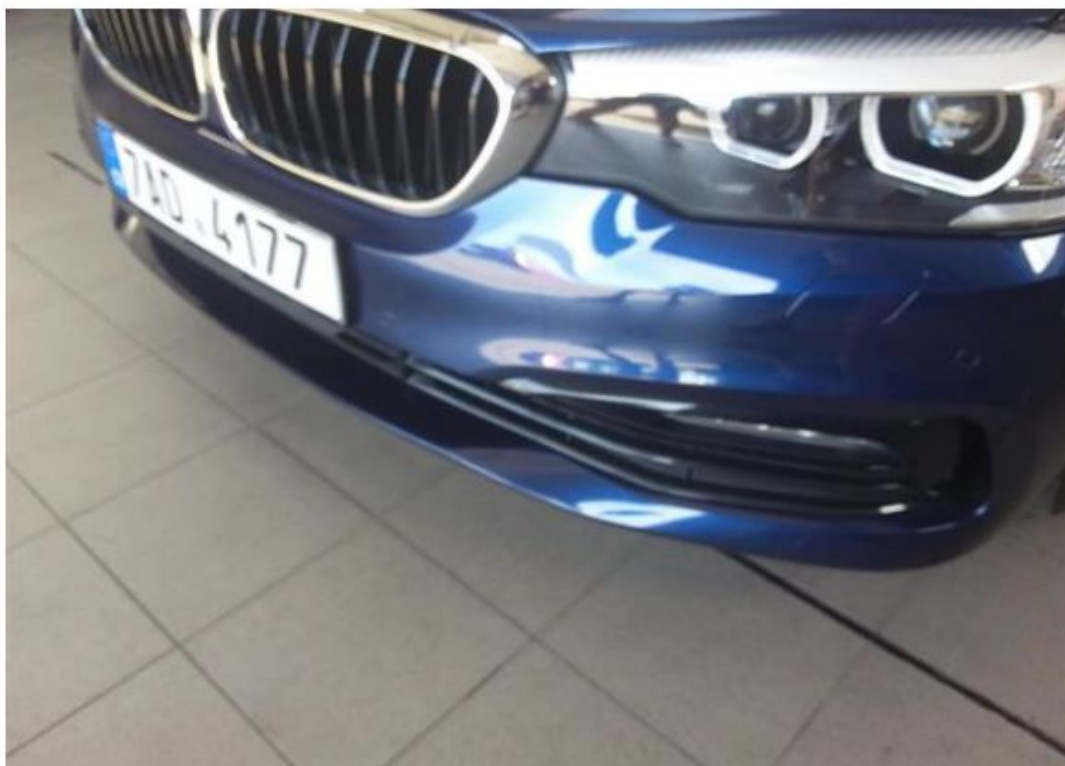
6

Oblast vozu	Exteriér	Druh poškození	Odřeni
Část vozu	Karoserie	Způsob opravy	Rozleštění
Prvek vozu	P Nárazník	Akceptovatelnost	Akceptovatelné

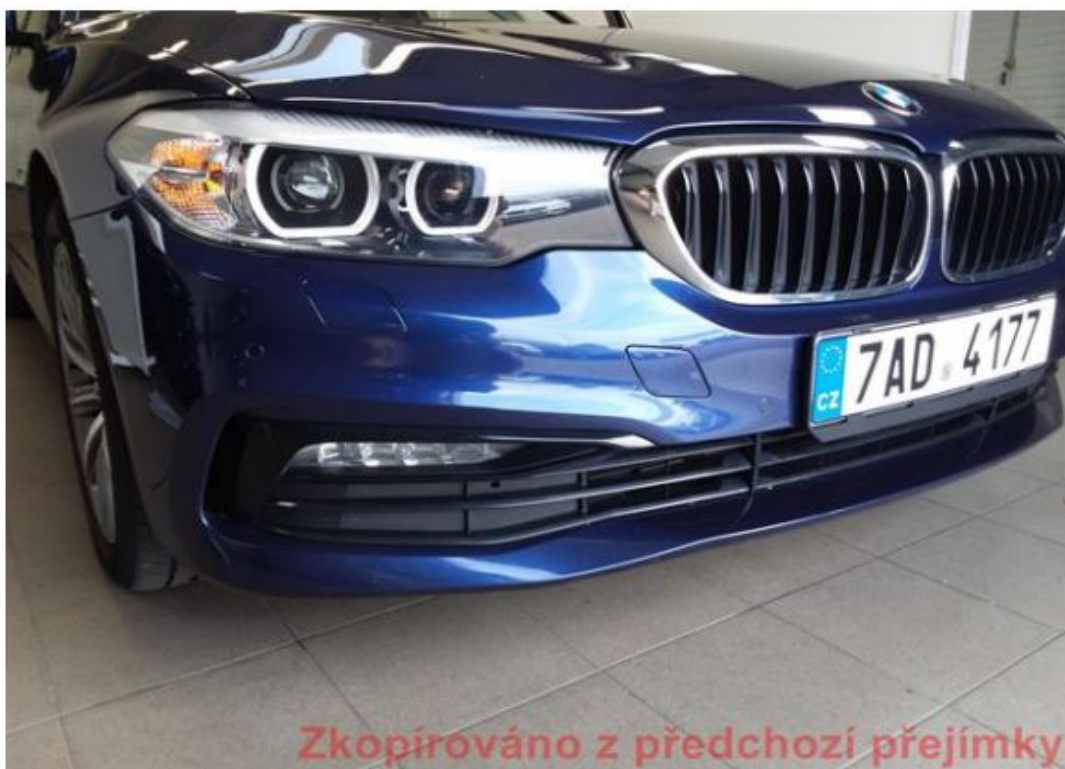
Viz popis k poškození č. 6

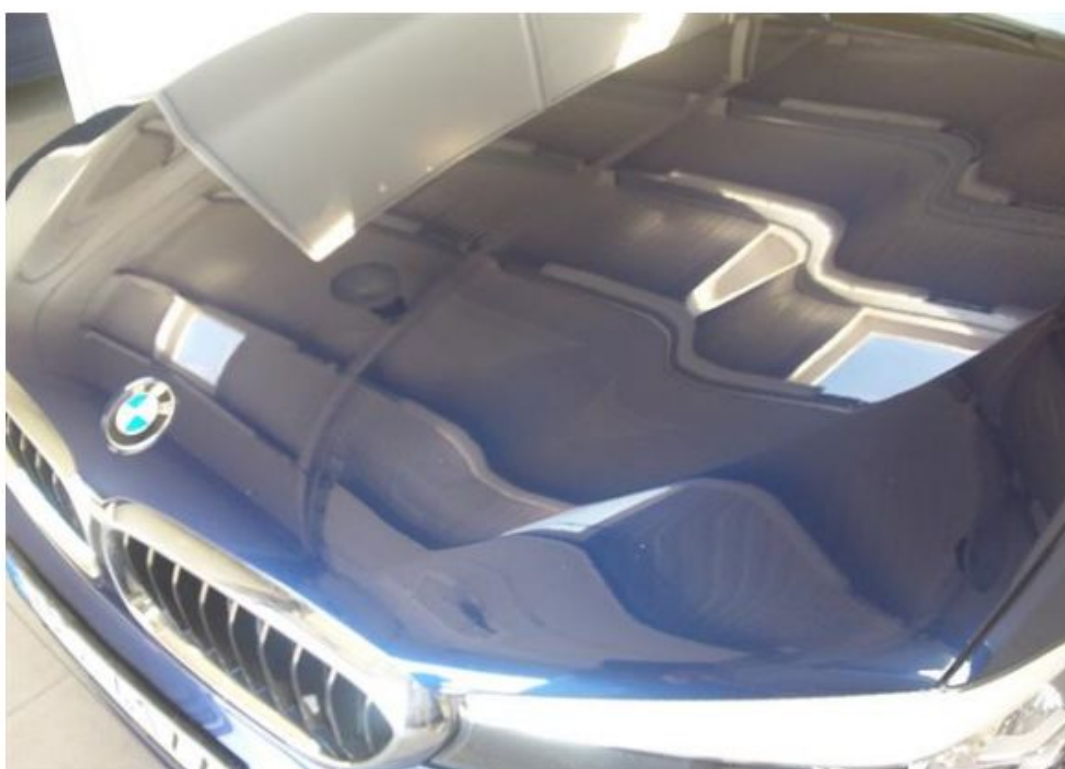
7

Oblast vozu	Exteriér	Druh poškození	Poškození od kamínků
Část vozu	Karoserie	Způsob opravy	Bez opravy
Prvek vozu	Kapota	Akceptovatelnost	Akceptovatelné

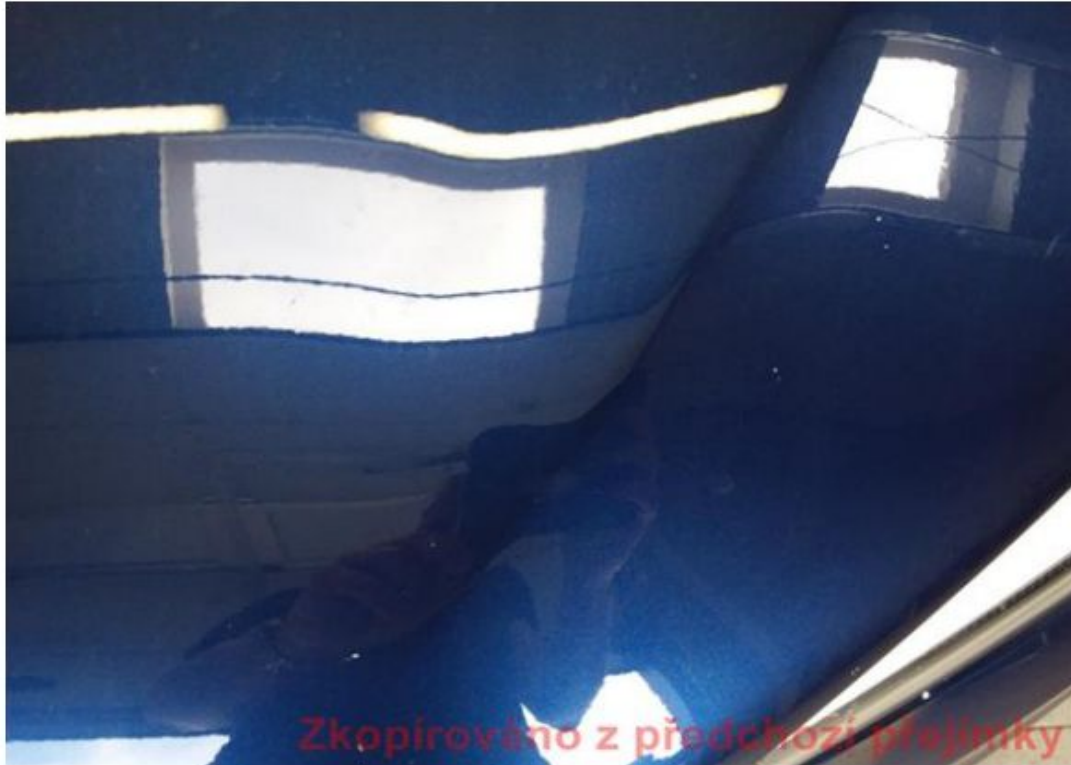
Viz popis k poškození č. 7

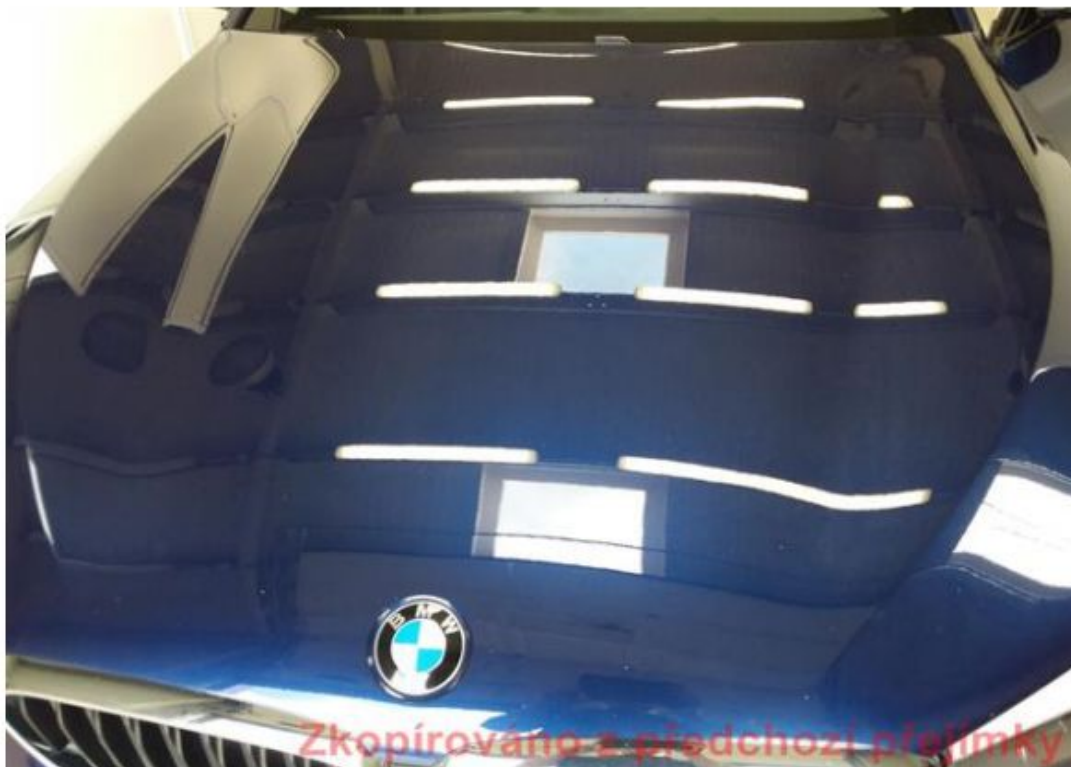
Viz popis k poškození č. 7

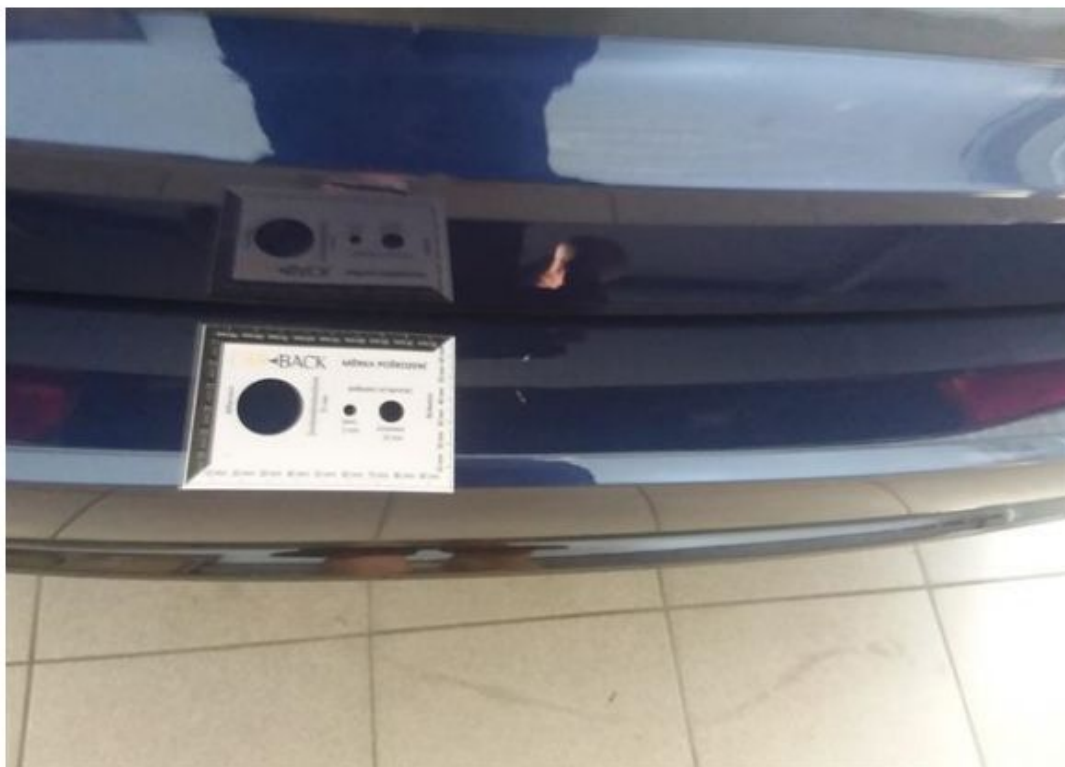
8

Oblast vozu	Exteriér	Druh poškození	Odření
Část vozu	Karoserie	Způsob opravy	Rozleštění
Prvek vozu	Z Nárazník	Akceptovatelnost	Neakceptovatelné

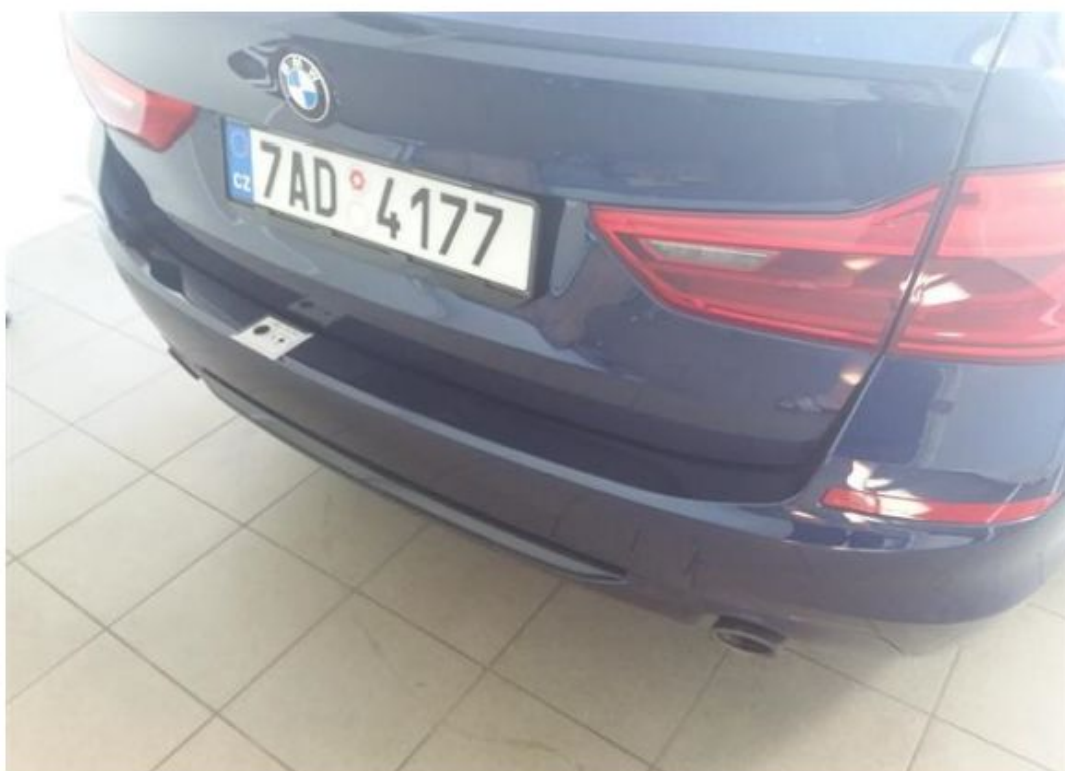
Viz popis k poškození č. 8
